萧山宁围通文路（通城大道-耕文路）DN400给水管新建工程“12·2”一般坍塌事故调查报告

2025年12月2日，萧山宁围通文路（通城大道-耕文路）DN400给水管新建工程发生一起一般坍塌事故，造成1人死亡，直接经济损失138万元。

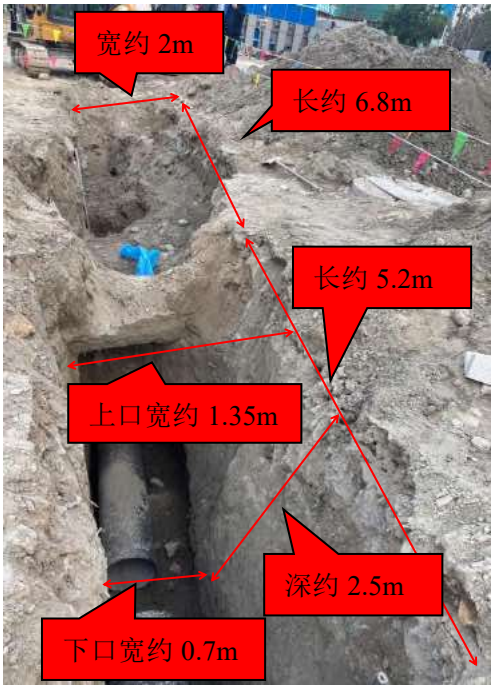
图 5　沟槽尺寸

2025年12月4日，联合调查组对事故现场进行了勘验，具体情况如下：事故地点位于通文路（通城大道-耕文路）以西段开挖沟槽底部，该沟槽用于安装给水管道。开挖点土体主要为砂质粉土，土质较松软。现场存在两段沟槽，均未采取支护措施。根据调查询问，两段沟槽开挖后的宽度与深度原本相近。其中，东段沟槽已发生坍塌，经测量其宽度约为2米（南北向），长度约6.8米（东西向），深度约2米；西段未坍塌沟槽上口宽约1.35米，下口宽约0.7米，长度约5.2米，深度约2.5米（见图4、5），经计算其放坡系数约为1:0.13。在两段沟槽的南侧（坍塌侧）边坡外堆有开挖土方，堆土距沟槽边缘最近约0.7米，最高堆高约1.7米(见图6)，估算土方量约45立方米。

（一）放坡系数不符合要求。依据《通文路（通城大道-耕文路）DN400给水管新建工程施工组织设计》，沟槽坡度暂定1:0.75。而现场实际测量显示，放坡系数仅为1:0.13，未达到施工组织设计要求，且沟槽未采取任何支护措施。

（二）堆土堆放违反规范。依据该工程施工组织设计，沟槽上口5米范围内禁止堆土；同时，《给水排水管道工程施工及验收规范》（GB50268-2008）第4.3.4.3条规定：堆土距沟槽边缘不应小于0.8米，堆土高度不应超过1.5米。经现场实际测量，堆土距沟槽边缘最近处约0.7米，最高堆土约1.7米，不符合上述施工组织设计及国家标准规范。

综上，事故原因如下：嘉润建设在给水管沟槽开挖过程中，违反施工组织设计，未按现场土质情况采用规定的放坡系数，也未采取支护措施，同时将开挖土方违规堆置于沟槽边坡附近，在挖掘机作业振动荷载作用下，致使沟槽沟壁失稳坍塌，将在槽底作业的俞*华掩埋，导致事故发生。

（一）嘉润建设，要深刻汲取事故教训，切实落实企业安全生产主体责任，扎实开展安全生产教育培训和安全技术交底，如实向从业人员告知作业场所和岗位存在的危险因素、防范措施以及事故应急措施，提升从业人员安全意识和作业技能；要严格落实建筑领域的相关法律法规，严格按照工程设计图纸和施工技术标准施工；要强化施工现场安全管理和隐患排查治理，督促从业人员规范作业，及时发现消除安全生产事故隐患，确保施工全过程安全可控；要定期组织应急救援演练，提高从业人员应急处置与救援能力。
