盘锦双台子长兴百货超市“8•6”一般高处坠落事故调查报告

盘山县人民政府事故调查组

2025年11月3日

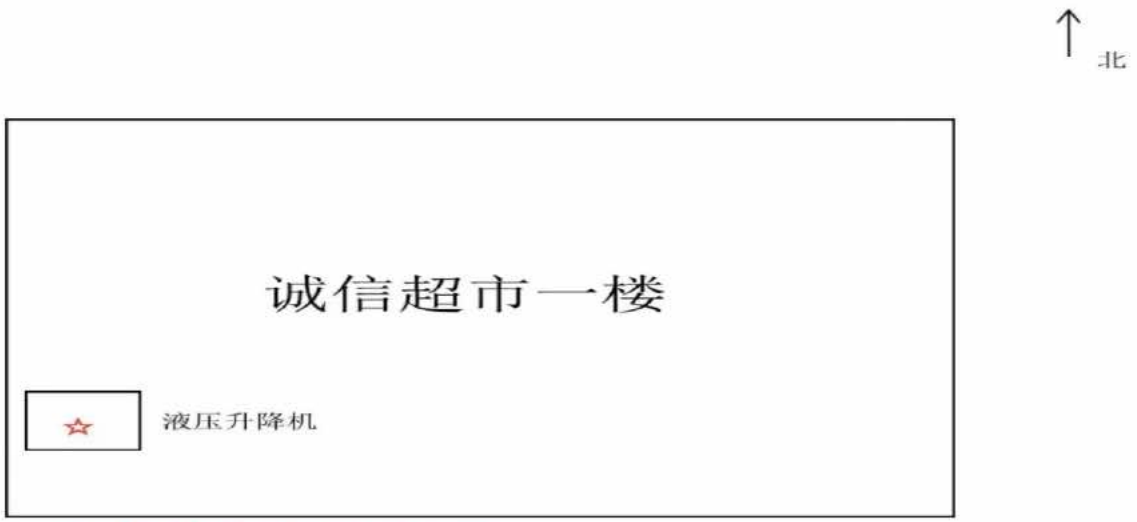
诚信超市导轨式液压升降平台为内部使用。在日常管理过程中，始终未落实升降平台安全管理责任，对存在的安全防护设施隐患未及时整改。

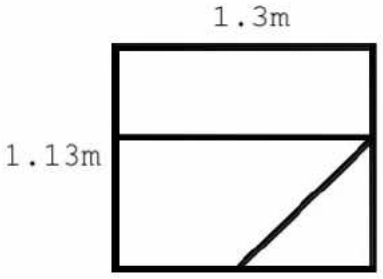
升降机平台西侧防护栏尺寸

配送工黄兴在未确认升降平台防护栏缺失和二层平台空隙无防护的情况下作业，坠落至地面受伤经抢救无效后死亡是事故发生的直接原因。

液压式升降平台使用单位需自行定期检查、维保，发现设备安全隐患并及时整改，为升降平台运行提供可靠的安全保障条件。

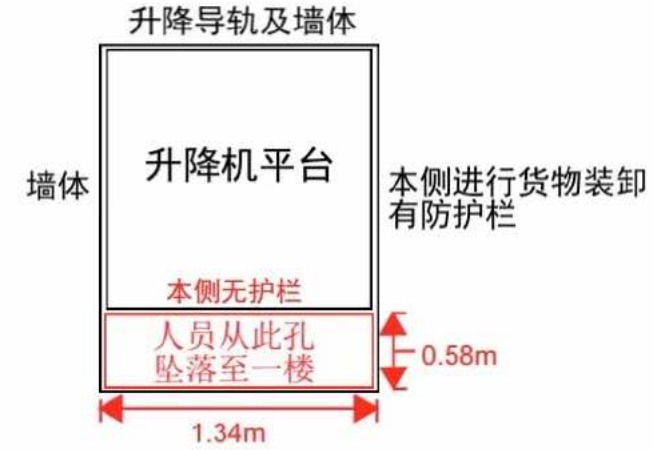
到达二层后由黄兴将货物搬运至离卸货口6米左右远的指定位置，第三次搬运时，黄兴从升降平台东侧空隙中坠落。

升降机平台停止在二楼的事发状态
