宁夏东方宝盛有限公司“4·22”一般车辆伤害事故调查报告

沙坡头区人民政府事故调查组

2025 年 5 月

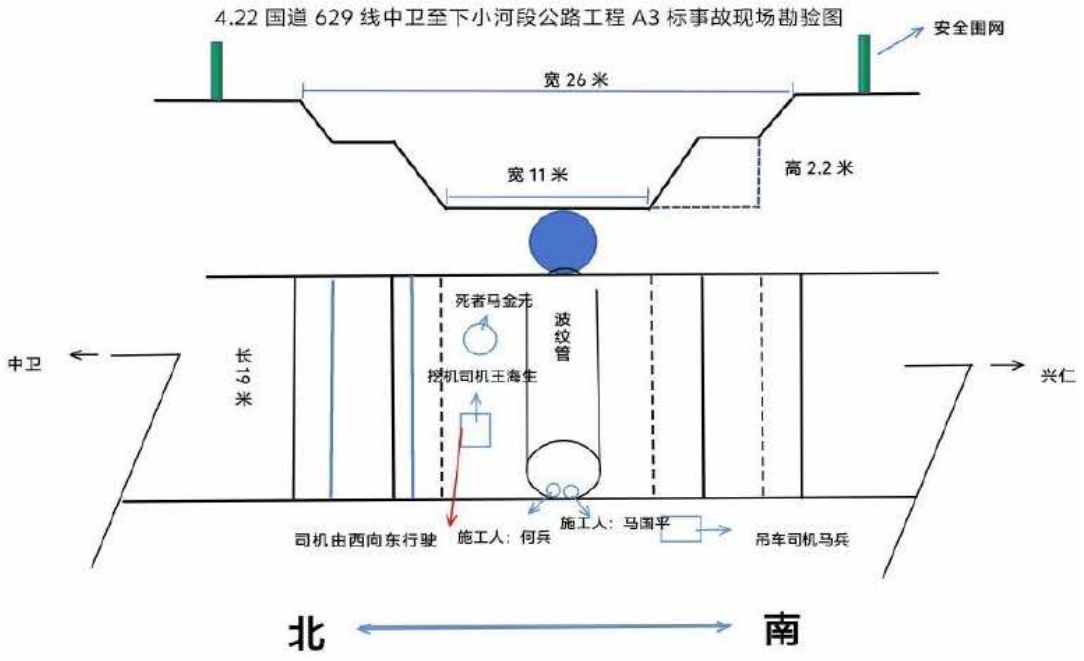
（三）事故发生经过

2025年4月22日6时30分，宁夏东方宝盛建设有限公司工人王**驾驶徐工150轮式挖掘机在国道629线中卫至下小河段公路工程A3标段K31+857m处基坑内开展施工作业。7时20分，王**完成第一个土坑的回填作业后，操作挖掘机由西向东进行倒车，由于挖掘机右后方存在视觉盲区，王**未能察觉到蹲在该区域地面收拾作业工具的宁夏凯博洋建筑劳务有限公司工人马**，倒车约两三分钟后，挖掘机行驶不动，王**便下车查看，发现马**被轧在挖掘机前后轮子中间部位。马**面部有血迹，头戴安全帽，且

1.事故路段情况：国道629线中卫至下小河段公路工程A3标段K31+857m处基坑呈对称阶梯状分布，两侧共二级阶梯，二级阶梯与路面相接，两侧距离26m，一级阶梯比基坑底部高2.2m，基坑底部长19m、宽11m，底部铺设波纹管。事故发生时，施工人员**、马**在波纹管西侧涵洞口作业，吊车司机马*驾驶吊车在基坑西南角处，王**在基坑底部西北侧自西向东倒车，死者马**位于基坑底部北侧，被轧于在徐工150轮式挖掘机前后两个轮子中间部位，肩部以下均被轧在车底，头朝东脚朝西，面向地面，大臂夹在肋骨两侧，胳膊肘和小臂支在地上，双手撑着地面。

体型号为XE150WB，车辆所有人为宁夏东方宝盛建设有限公司，设备登记名称为X-WBA00037。该挖掘机工作重量约14至15吨，配备额定功率104kW/2000r/min的发动机，铲斗容量为0.58m³，铲斗挖掘力达95kN，斗杆挖掘力为72kN。该挖掘机于2015年3月1日进场作业，统一编号为A3标-11号。操作员为王**，设备负责人为周**，现场负责人为唐**。经现场调查，事故发生时，该挖掘机存在安全配置缺失与故障问题，配备左后视镜，右后视镜缺失，车辆倒车影像处于黑屏状态，雷达设备也出现故障。

王**操作挖掘机在基坑内自西向东倒车作业时，未按照挖掘机操作规程对挖掘机后方及周边环境状况进行细致查看，致使在倒车过程中将挖掘机右后方地面收拾作业工具的马**轧倒，导致其死亡，是造成此次事故的直接原因。
