# 西乡塘石埠邕隆路广贸大厦配电房“8.22”一般触电事故调查报告

**西乡塘石埠邕隆路广贸大厦配电房“8·22”**

**一般触电事故调查报告**

**西乡塘区政府事故调查组**

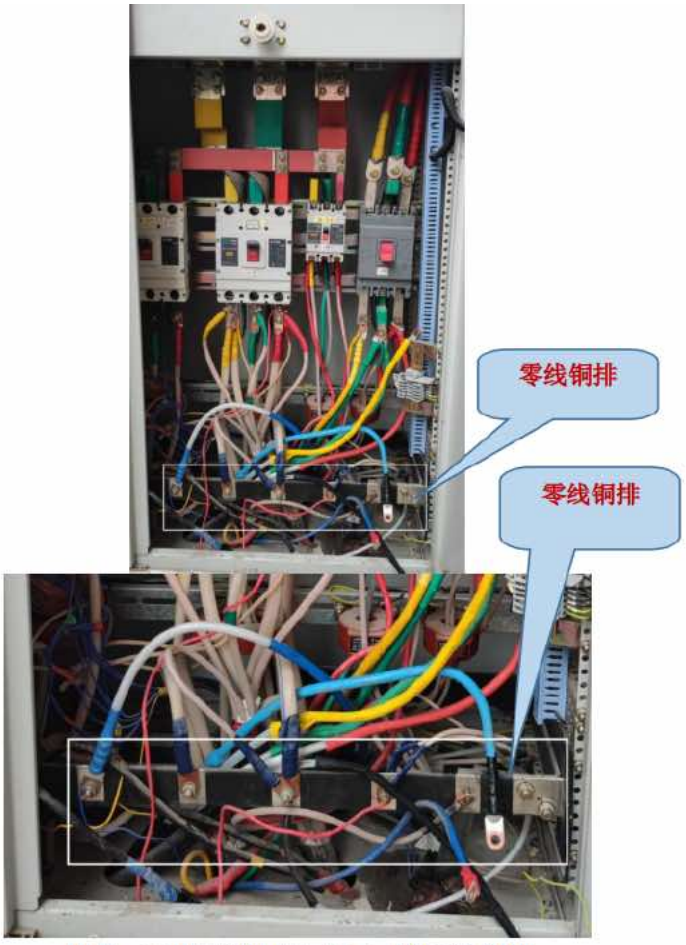
16时20分左右，梁*国回到广贸大厦，刚停好车就听到梁*进发出“呃”声音。梁*国意识到出事了，迅速跑到配电房，发现梁*进半蹲在地上，左手抓排（图2）。梁*国抓住梁*进的衣服想把他拉开，但接触到梁*进的皮肤时有触电的麻感，确认梁*进已触电且无法摆脱，于是赶紧关闭配电室的总电源开关地上失去意识。鹏盛物业公司李*昆、李*芬接到信息后赶来参与抢救，李*芬拨打了120急救电话。约20分后，120急救人员将梁*进转移到广西医科大二附梁*进经医院抢救无效死亡。

图 2　低压出线柜零（$N_0$）线接线铜排

根据梁*国的描述和场照片可以看出，梁*进是计划先接零线（$N_0$）端，并且在接零线（$N_0$）时，手触碰到零线（$N_0$）接线排时触电。再根据现场散落着人字拖鞋进行低压电工作业的（图4）。

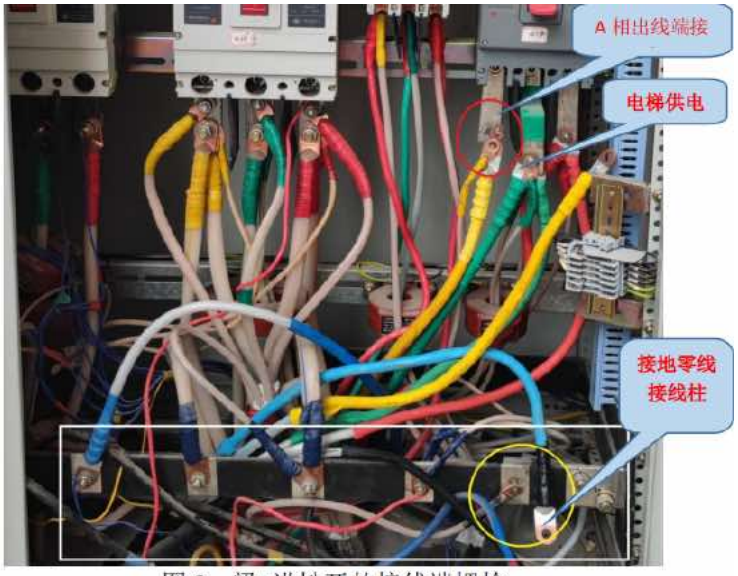
经查阅询问笔录，鹏盛物业公司总经理李*昆表述，广贸大厦一楼铺面安装分电表是从室外配电房低压侧取电，具体的线路布设、接线由梁*进负责。经广贸大厦的预装室外箱式配电房，品牌是“南亚电器”。事故发生后，从现场照片可能看出，梁*进、梁*国两人是沿着配电房到广贸大厦的供电线路来布设大厦电梯供电线路出线端接电。梁*进已将电梯电源的开关断开，并松开了A相（黄色线标）出线端接头螺栓准备接线（图3红圈处）。同时，也松开了低压侧接线排的其中一个接线柱，准备从该接线排接零（$N_0$）线（图3线蓝色接线头黄圈处）。

图 3　梁*进松开的接线端螺栓

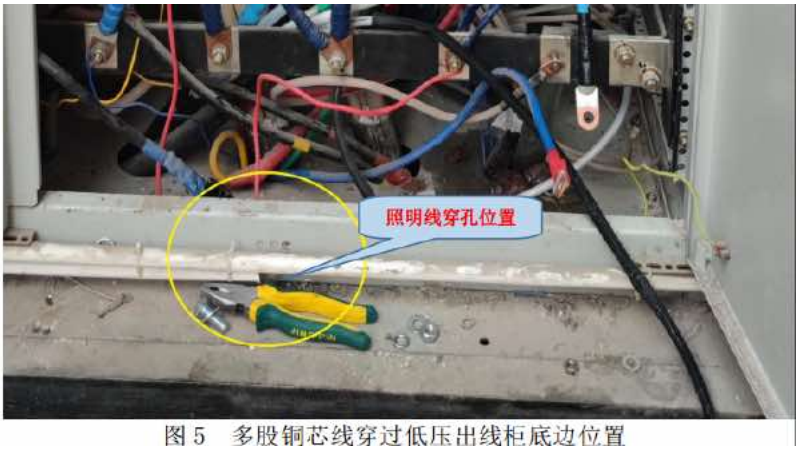
为查清梁*进的触电原因，事故调查组人员、专家、鹏盛物业公司的电工到现场进行了测试。当打开配电房及低压输出柜的门后，多次测试结果显示低压线排不带电，低压验电笔无报警讯息。但是，当电工戴上绝缘手套一边拨动出线侧路一边测试时，发现零线（$N_0$）接线排带电，而且随着线路拨动时强时弱。前有人从低压侧出线柜中的4楼以上"居民用电"开关负荷端、零线（$N_0$）接线排接线端分别用多股铜芯线接了一相电源线用于值班室的照明，这照明引出线经混凝土基座间的孔洞穿出（图5黄圈处），经PVC阻燃管引出配电房。将此值班室照明用线拆除后再次测试，无论怎么拨动线路，低压侧出线柜的零线（$N_0$）员将两条多股铜芯线拆出后，发现两条导线穿过低压输出柜底边的地方绝缘层已破损，而且碰接在一起，导致拨动出线柜中的其他线路时，两条导线破损处排带电。

图 5　多股铜芯线穿过低压出线柜底边位置

根据现场人员描述，结合事故现场勘查和测试，经分析推断事故直接原因是：**广贸大厦的室外配电房低压侧出线柜一引入值班室照明用导线绝缘层破损致零线接线端的接线排带电。梁*进的安全意识淡薄，在进行低压电工作业时未按规定穿戴防护用品，在部分停电的电气设备上工作时未验电，用手直接接触电事故。**

经查询应急管理部特种作业操作证查询平台，梁*进未取得电工类的特种作业操作证（以下简称电工证）。梁*进进行接线前，只是将低压侧出线柜中的路电源均未断开。值班室照明线路的相线从4楼以上居民用电开关出线端C相接线、从低压侧配电柜的零线接线排接零线（$N_0$），是带电的线路。梁*进在时，未拨动值班室的照明用电线，零线接线排不带电。当梁*进进行接零线时，对新布设的电线有拖扯，使得值班室照明用线路绝缘破损处相接触导致零线看出，梁*进没有使用带绝缘层的钢丝钳接线（现场摆放有钢丝钳），而是用手直接去碰触接线端。
