德安方圆（德安）矿业投资有限公司
“12·10”一般车辆伤害事故
调查报告

德安县人民政府事故调查组

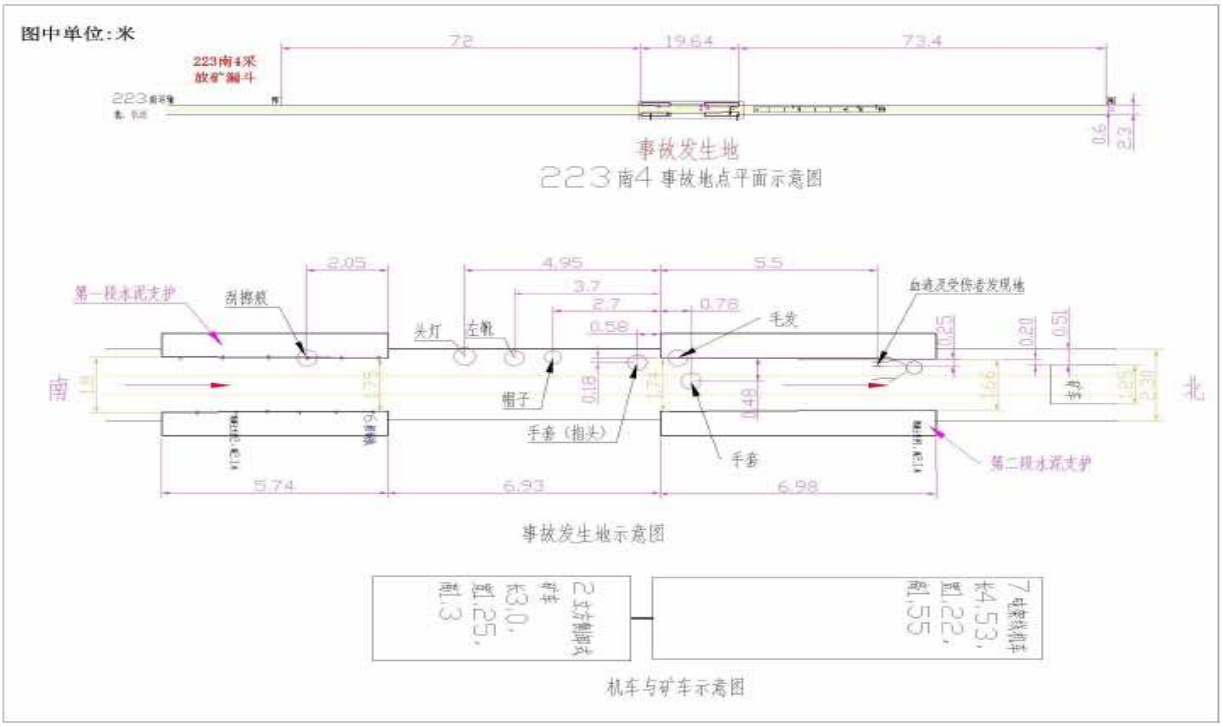
事故现场示意图

事故现场位于方圆（德安）矿业投资有限公司尖峰坡锡矿+223M 南 4 采场运输巷道。（详细情况见附图）

湖南鑫诚矿业有限公司方圆（德安）矿业工程项目部电机车驾驶员王勿长安全意识淡薄，在井下+223M南4采场运输巷运矿过程中，违反安全操作规程[1]，违规将身体暴露在车外，导致其与巷道内水泥支护钢柱碰撞后甩出车外，被自己驾驶的电机车拖

拽，并与巷道内水泥支护壁碰撞挤压致死，是导致此次事故发生的直接原因。
