坪山石井杨记柴火鸡店装修项目“6·5”一般触电事故调查报告

坪山区人民政府事故调查组

2026 年 9 月 30 日

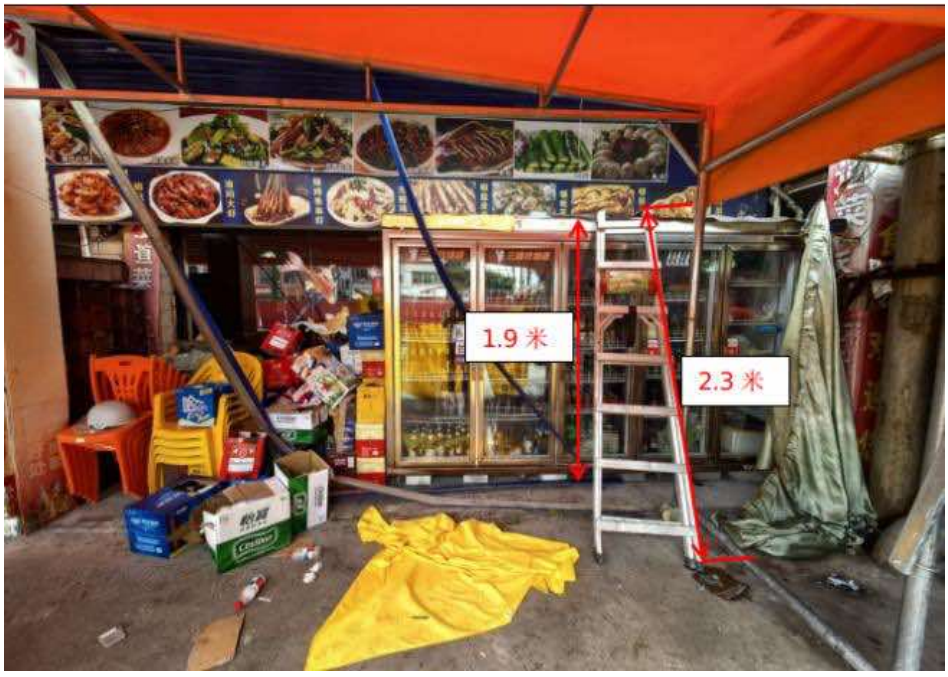
图 3 事故现场总体情况

事故发生在商铺外挑走廊左侧冷藏柜上方吊顶区域，现场有一把总长 2.3 米的铝制人字梯（呈收拢状态），斜靠于高 1.9 米冷藏柜柜体外侧（详见图 3）。肖**坠落位置地面干燥无水迹，

可见明显血迹；现场黄色桌布为应急救援时铺设，布面沾染血迹。地面遗留东成牌锂电手电钻 1 台（详见图 4）、白色绝缘胶布 1 卷。经勘查，现场未发现安全帽、安全带、绝缘手套、绝缘鞋等劳动防护用品。

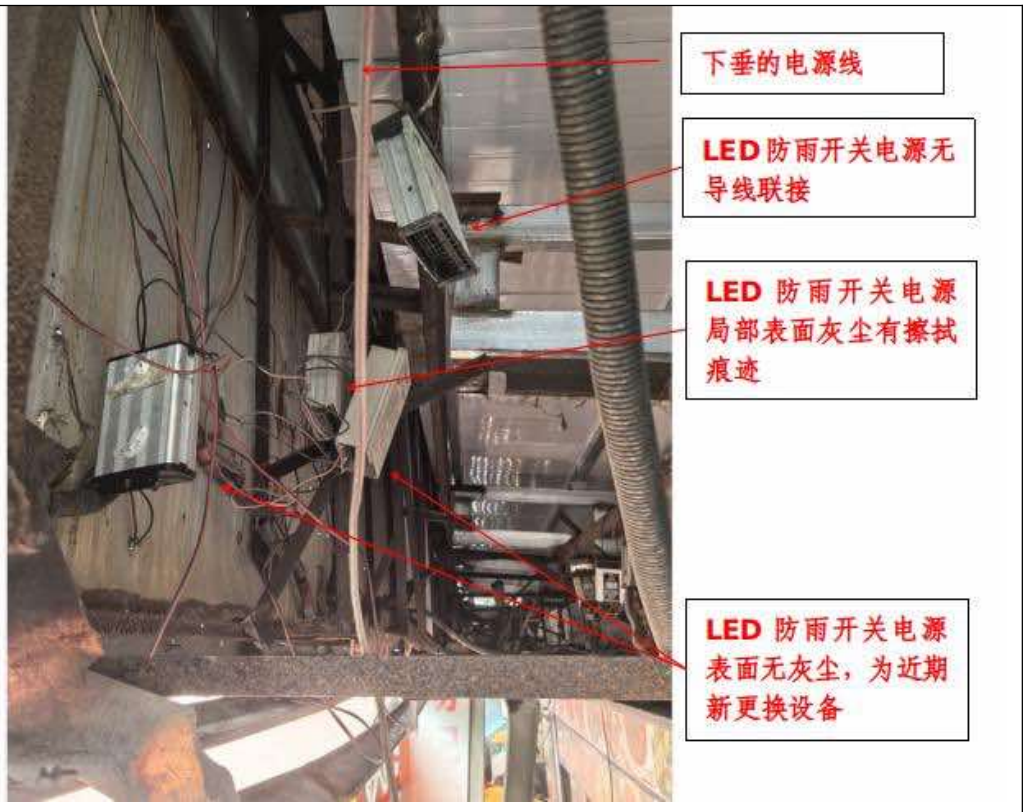
图 6 事发位置 4 台防雨开关电源状态

冷藏柜上方彩钢吊顶存在局部坍塌、破损变形，该位置吊顶内装设有 4 台 LED 防雨开关电源：其中 1 台电源无导线连接且 4 颗接线柱螺丝全部拆除；2 台电源表面无灰尘，为近期新更换设备；剩余 1 台电源外壳存在人为擦拭痕迹（详见图 5、图 6）。现场垂落一组红黑双色 LED 广告牌供电导线，两处导线外层绝缘皮破损，内部金属导体完全裸露（详见图 7）。经核查，冷藏柜柜体顶面表面无踩踏、攀爬痕迹。
