铁岭开原辽宁凯越烘干机械设备有限公司
“9·9”一般物体打击事故调查报告

开原市人民政府事故调查组

2025 年 11 月 14 日

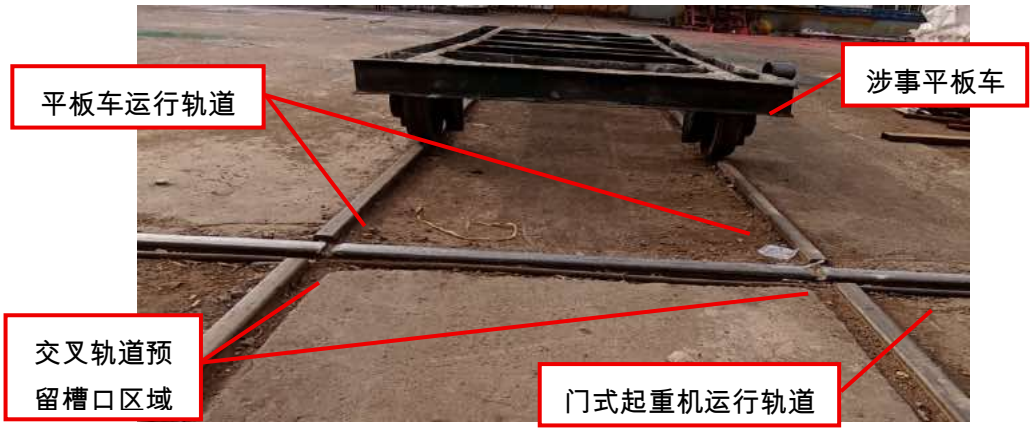
图 3 涉事现场轨道状态示意图

料场区域内平板车轨道（东西方向）与料场门式起重机轨道（南北方向）平面垂直交叉，平板车轨距约 1.5 米。为保障平

板车、门式起重机穿越运行，起重机、平板车轨道上均开设有槽口（如图 3 所示）。

现场勘察发现：平板车轨道预留槽口能够满足门式起重机运行要求；而门式起重机轨道预留槽口与平板车运行要求存在明显缺陷。北侧预留槽口与平板车运行轨道边缘线存在明显错位，错位尺寸约 2.5 厘米（如图 4 所示）。

1.物的不安全状态：一是平板车轨道存在安全隐患，与其平板车轨道平面交叉的门式起重机轨道预留槽口位置偏离约2.5厘米。二是装载不符合安全规范，钢板未使用阻尼垫块、重心严重偏前。这两大隐患的存在导致平板车在推行至轨道预留槽口位置时，平板车受阻。在平板车受阻时，钢板因惯性失控向前滑动，部分落地钢板对平板车产生向后作用力，直接引发平板车失衡向后运动。

辽宁凯越烘干机械设备有限公司要深刻吸取事故教训，举一反三，落实本单位安全生产主体责任，加强安全生产管理工作。一是要建立并落实安全风险分级管控和隐患排查治理工作机制，重点排查轨道、平板车、起重设备等安全状况。二是规范特种设备作业管理，核查所有特种设备作业人员资格，经培
