蓬莱北沟江苏名扬海洋工程有限公司
“8·17”一般触电事故调查报告

烟台市蓬莱区政府事故调查组

2025年10月11日

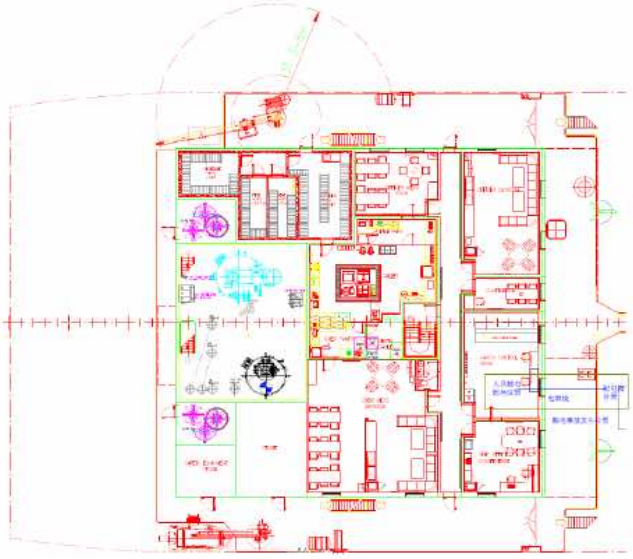
图 2 中柏京鲁 326 油船 332 分段船舱图纸及作业区域

1.本次事故发生在中柏京鲁 326 油船 332 分段船舱清洁打磨作业区域（图 1、图 2）。

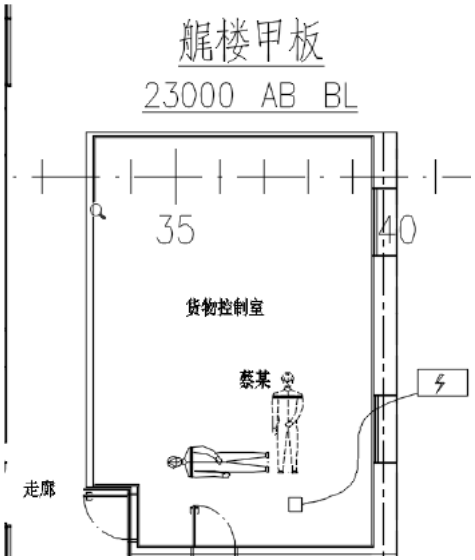
图 3 事故现场模拟情况图

2.事故现场模拟情况（图 3）

通过调查询问、专家研判，逐一排除了人为破坏、违章指挥等可能导致人员死亡的因素，经过专家组推断，事故调查组认定此次事故直接原因是：江苏名扬海洋工程有限公司在组织 326 油船 332 分段船舱焊道清理作业期间，作业人员蔡德文使用的 220V 电动打磨机存在绝缘损坏、内部短路、电源线破损、接地线未有效安装或损坏等以上问题的一种或多种，导致设备外壳或操作部件带电。在打磨过程中，该员工右手直接接触带电部位，电流通过身体，造成电击伤，致

(一)全面压实企业安全生产主体责任。全区各生产经营单位需深刻汲取此次事故教训，深入剖析事故成因，强化警示教育工作，加强对从业人员的安全生产教育与培训，特别是使用电动工具作业人员安全生产知识和安全操作规程的教育培训，提升从业人员的安全意识；同时，加强现场作业安全生产管理，严格落实各项规章制度，及时消除事故隐患；狠抓从业人员安全教育培训，提高员工安全防范意识，切实抓好各项工作，细化现场岗位管理，严防生产安全事故的发生。
