淮上区“2022.11.23”高处坠落一般事故调查报告

1.事发现场图片（注：2022年11月28日拍摄）

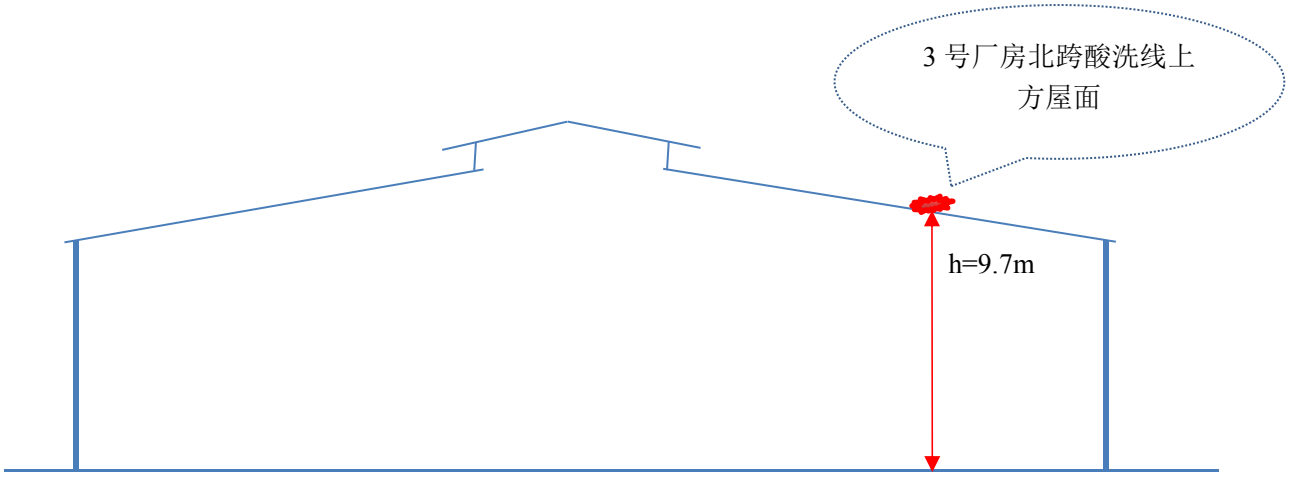
图 1：3 号厂房屋面坠落起始位置

图 2：3 号厂房屋面坠落起始位置

图 3：3 号厂房屋面坠落位置

图 4：3 号厂房坠落位置（酸洗线一楼）

图 5：3 号厂房坠落位置（厂房内）

该厂房为轻钢结构，为双跨联体形式，建设高度为 12.1m，屋顶设排气楼。屋顶为轻质彩钢板材质，厂房北跨东侧为酸洗线，酸洗线顶部彩钢板腐蚀情况较为严重，现场可见腐蚀后形成的点状孔洞（见图 5）。
