米东铁厂沟新疆安路美商贸有限公司“9·5”一般机械伤害事故调查报告

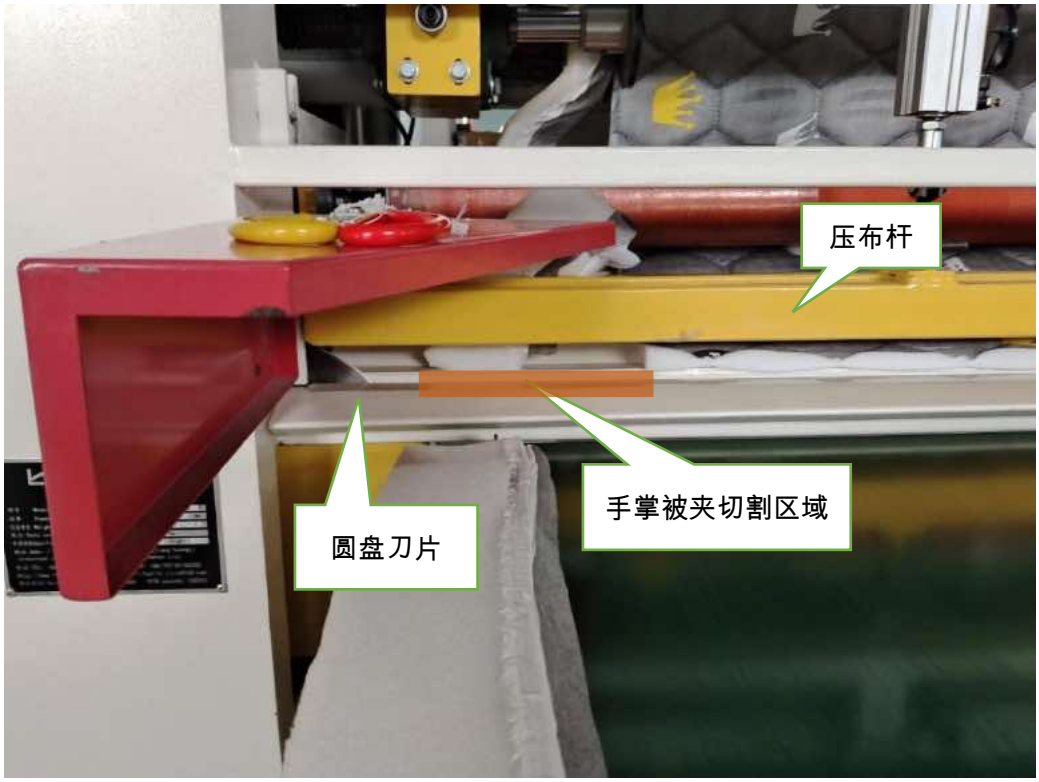
图 1

2023 年 6 月 2 日，查看现场发现，新疆安路美商贸有限公司生产厂房一层中段位置摆放一台全自动裁剪机，设备左侧操作位置处有当心机械伤人警示标示，设备功能完好，两处操作侧红色防护板固定可靠，事故发生侧急停开关灵敏可靠。（图 1、图 2）

安路美公司 2022 年 8 月左右安装二手自动裁剪机未制定设备操作规程，未对设备操作进行风险辨识。杨海霞在操作设备前未接受过自动裁剪机的安全生产教育和培训，在操作过程中，手放入压布杆下捡拾废布，被压布杆压住手，因不了解该设备的安全技术特性，在手被夹住后未拍设备急停开关，导致被圆盘刀片切断右手掌部。

（一）新疆安路美商贸有限公司应当对从业人员进行安全生产教育和培训，保证从业人员具备必要的安全生产知识，熟悉有关的安全生产规章制度和安全操作规程，掌握本岗位的安全操作技能。主要负责人应制定并实施本单位安全生产教育和培训计划，及时检查本单位安全生产工作，并做好记录。
