嘉定工业区裕民路488弄56号
“7·4”一般触电事故调查报告

嘉定区生产安全事故调查组

2023年11月10日

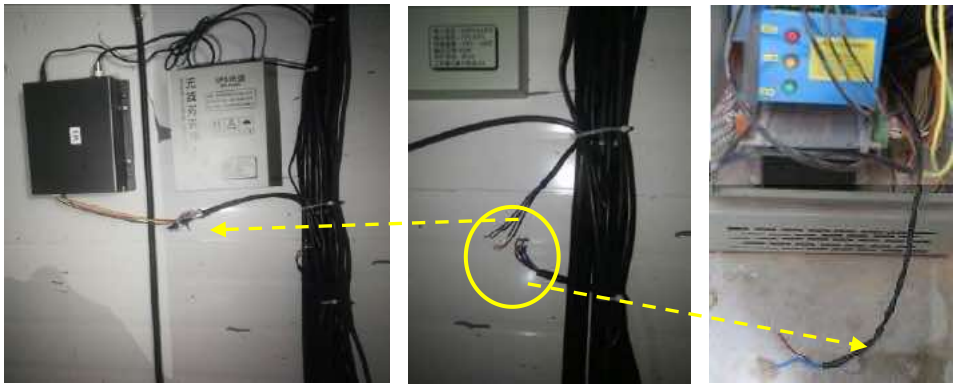
图 5　无线对讲专用电源装置进线情况

5. 在无线对讲专用电源装置右侧的一束电缆旁可见一对裸露的电缆线头（红、蓝色，待接线，图 5 中），一组引入该电源装置（图 5 左），另一组经线缆束穿过井道壁后置于控制柜旁、呈现悬空状态（图 5 右）。现场人力拉动试验证明：井道内如图

5 中所示的下方一组线头与井道外控制柜旁如图 5 右中所示的一组线头，为同一条线路的两端。

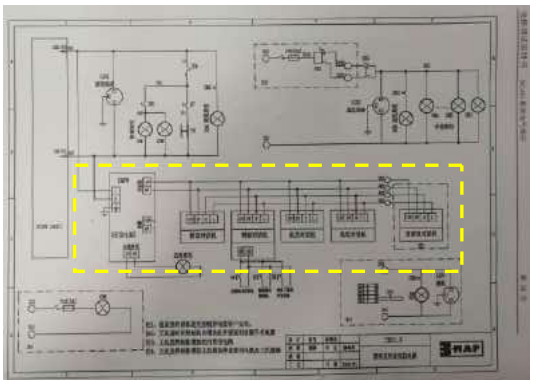
图 6　电梯“照明及对讲应急电路”（含 UPS 电源）电气原理图

6. 将控制柜外无线对讲专用电源装置进线的两根线头（图 5 右）按电梯电气控制原理图（图 6）分别接入控制柜内 301、303 号接线端子，对该线路供电后，在井道内测得图 5 中所示的下方一组线头（红、蓝）间的电压为 224V（图 7），该测量结果表明该线路电气导通性正常。

图 7　应急电路电压测量（224V）

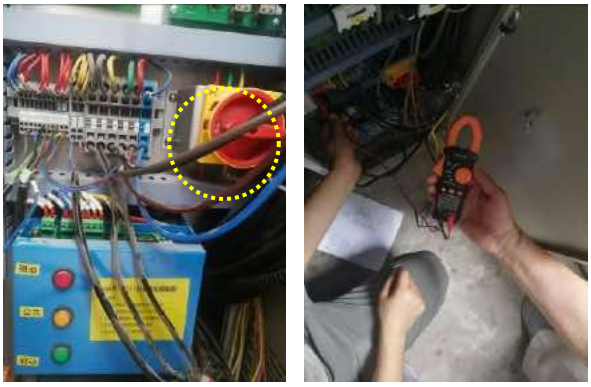
图 8　动力电源开关 OFF 状态时应急电路电压测量

7.对照电梯主控制电路原理图（图号 CKD11.1）以及控制柜内实物，可见动力电源（380V）与照明、对讲、应急电路电源（220V）分设，且用不同开关控制。动力电源开关为 OFF 状态（图 8 左），电压测试表明，仅断开动力电源开关时，应急电路不能被切断（存在 226V 电压，图 8 右）。

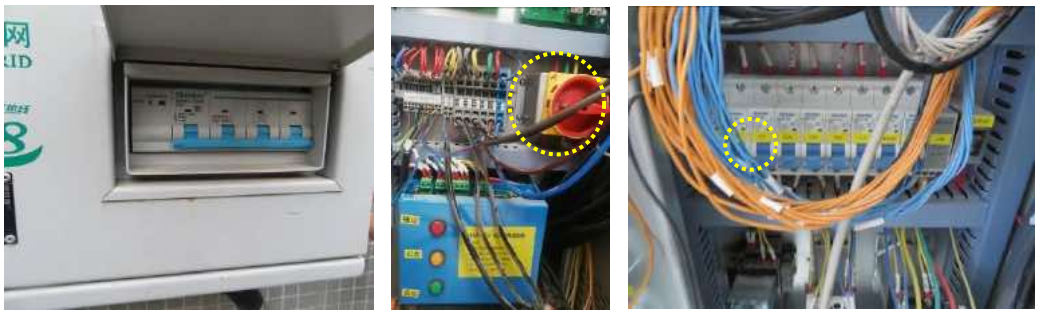
图 10　电梯供电线路总电源开关、动力电源开关、应急电路开关

无线对讲专用电源（220V）接线属于常规电工作业，作业时应当将线路断电。虽然开展现场勘查时，电梯供电线路总电源开关、动力电源开关、应急电路开关（图 10）均处于断开状态，但触电的事实结果表明：作业时该应急电源线路应当为带电状态。

进一步推断应急电源线路带电的可能原因为:

①安装调试人员未切断线路上任何开关，直接带电作业;

②安装调试人员切断了 380V 动力电源,但未切断 220V 应急电路电源，且认为 220V 应急电路会随动力电源的断开而被同时切断。

技术分析认为，上述情况②的可能性更大。
