盘州市亦资街道“1•12”家电仓库火灾事故调查报告

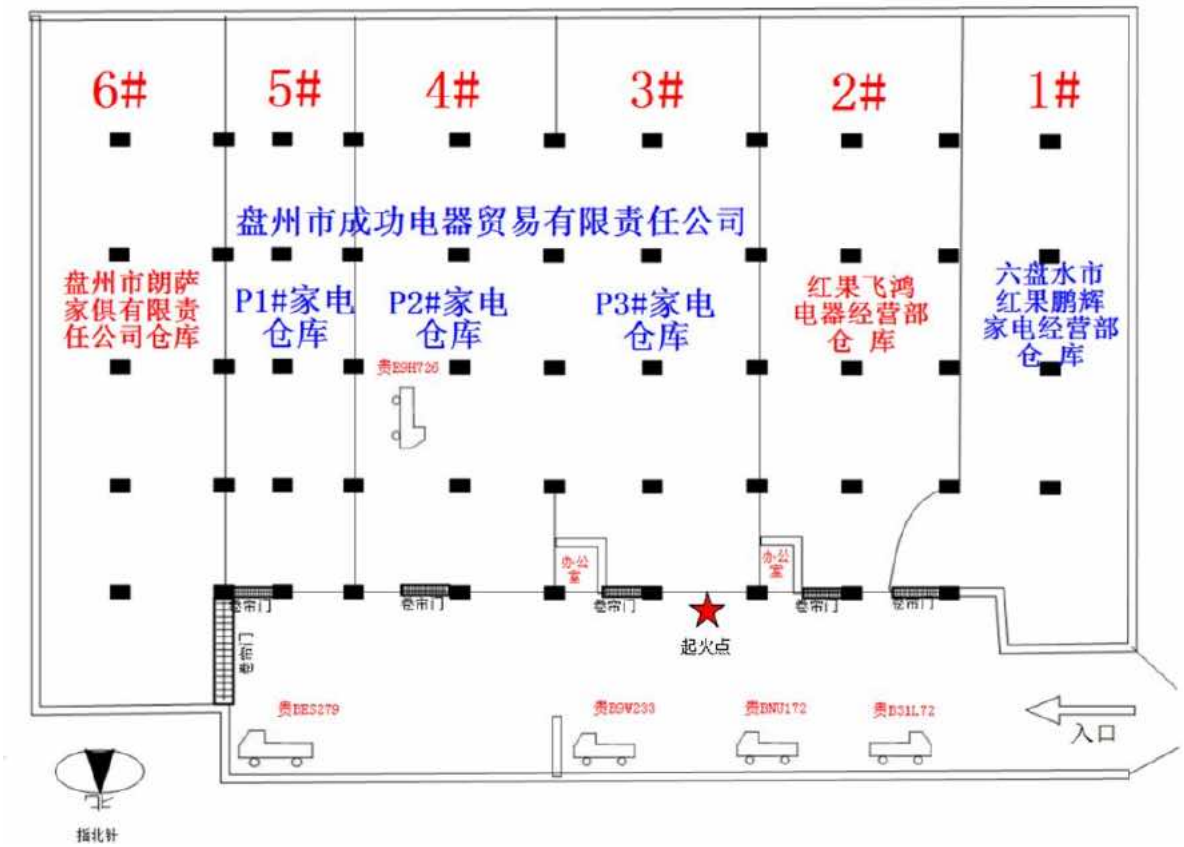
图示 1

起火场所的正上方为农发办小区范围，有商住综合楼1栋、联排别墅2栋及单元住宅楼1栋。具体分布为：西侧为1#商住综合楼，地上7层，坐西朝东；北侧为2#联排别墅，地上2层，坐南朝北；东侧为3#单元住宅楼，地上4层，坐东朝西；南侧为4#联排别墅，地上2层，坐北朝南（地上建筑部分下方均为

地下室）（图示 1）。

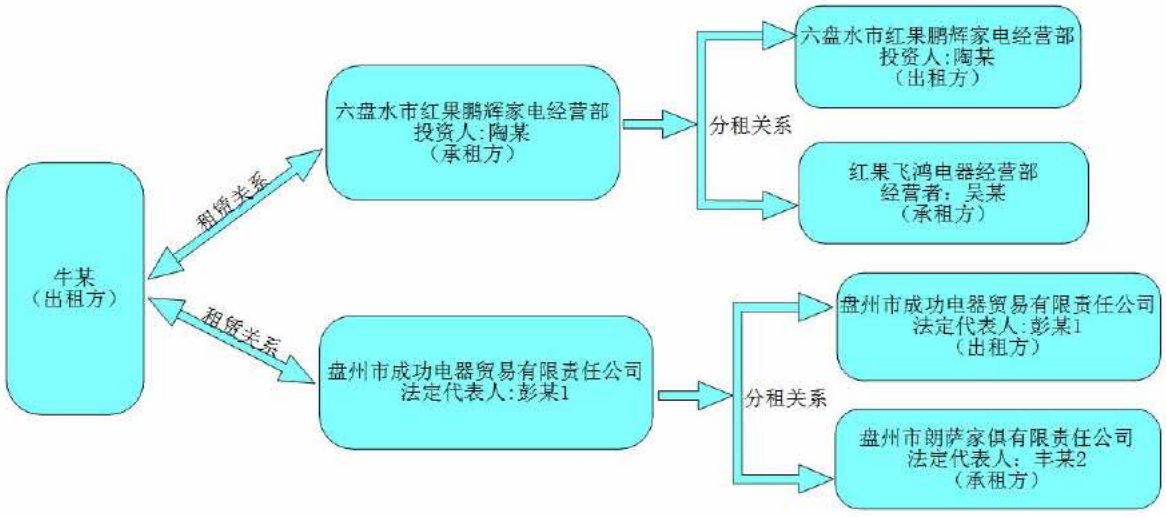
图示 6

六盘水市红果鹏辉家电经营部（投资人：陶某）于 2019 年将现 2#仓库区域（面积 600m^2）分租给红果飞鸿电器经营部（经

营者：吴某）；分租方式：事实租赁（有转账记录，未签订书面租赁合同）；管理模式：陶某对其租赁的区域直接管理，未设仓库管理人员（图示 6）。

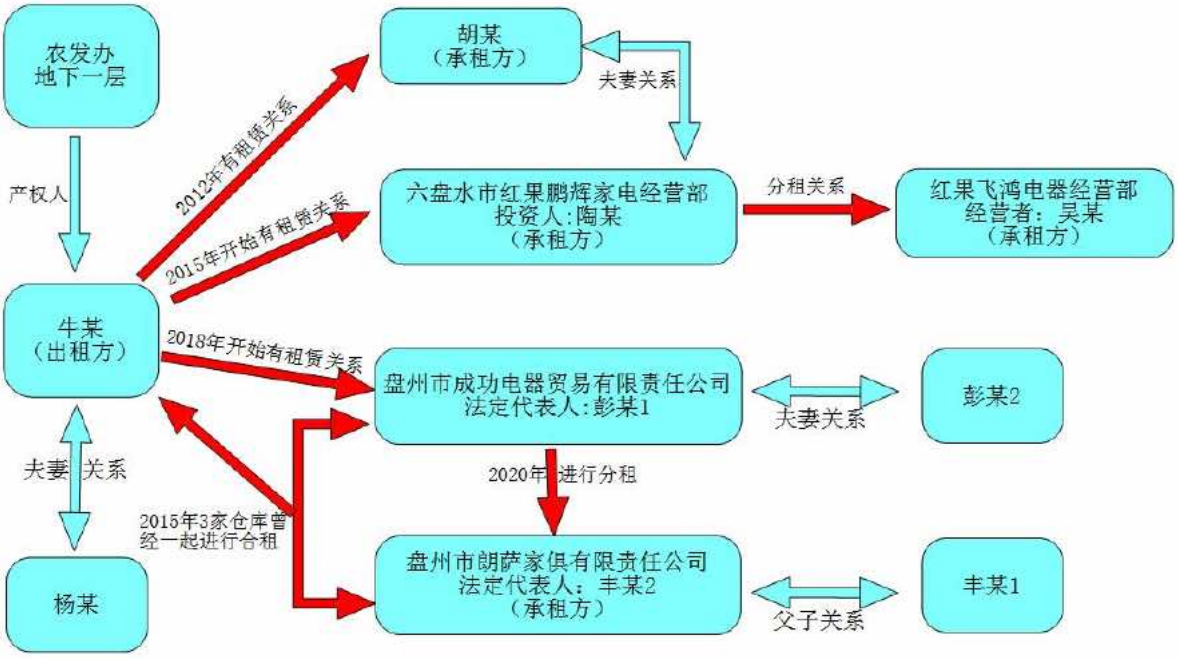
图示 7

盘州市朗萨家俱有限责任公司分租关系：现 6#仓库盘州市朗萨家俱有限责任公司（法定代表人丰某 2）负责人丰某 1（丰某 1 与丰某 2 为父子关系）未与牛某签订租赁合同，3#仓库至 6#仓库统一由彭某 1 租赁，丰某 1 于 2020 年后从彭某 1 手上进行分租，主要用于家具存放，租金交由彭某 1 后由其支付，没有聘请仓库管理员，形成二级租赁关系（图示 7）。
