榆林市横山区东方红煤矿
“4·2”一般机电事故调查报告

事故调查组

2023年4月7日

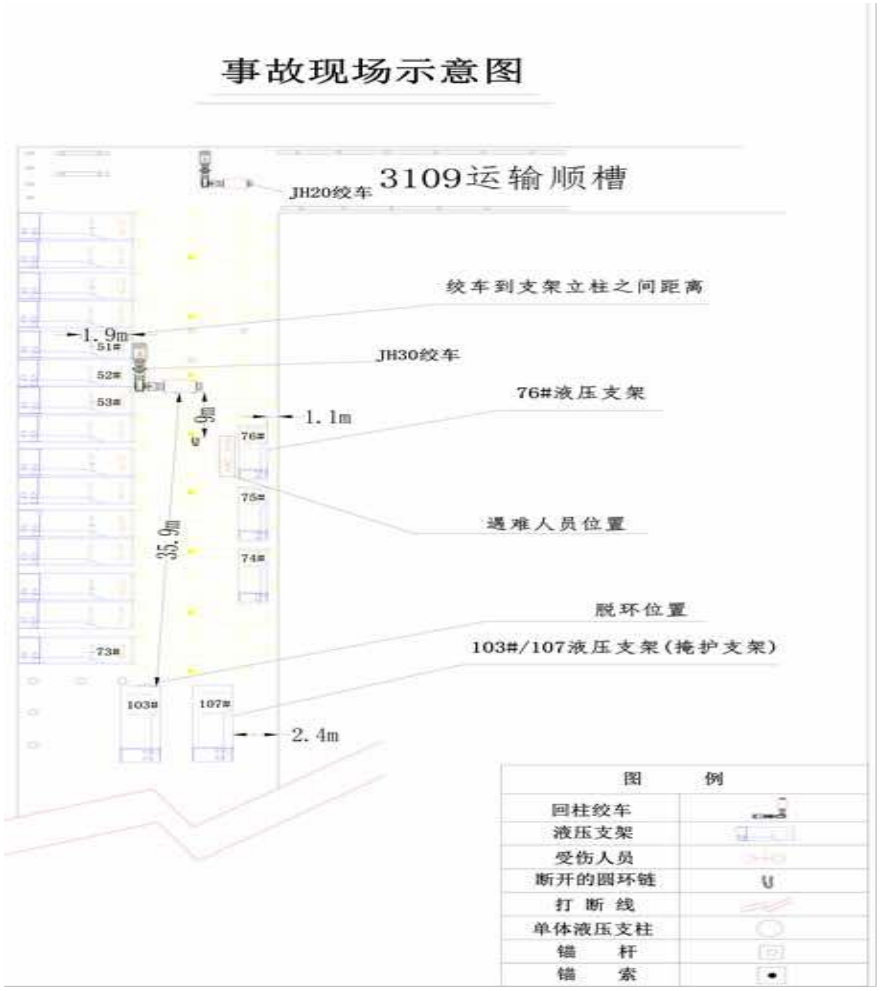
图 4 事故现场示意图

当班21点30分左右，赵军、王飞将1#回柱绞车的钢丝绳与76#液压支架连接好，站在76#、75#液压支架之间。此时，2#回柱绞车司机许世超启动绞车拖拽103#掩护支架。约几秒钟后，用于连接103#掩护支架与钢丝绳的连接环突然崩断，回弹的钢丝绳和连接环将赵军、王飞击中，导致事故发生（见下图2）。

根据井下现场勘察及现场人员指认，结合调查取证笔录综合分析：本次事故是一起机电事故，事故发生位于3109工作面回撤通道距3109运输顺槽巷道口90米至92米、距煤帮3.1米处。事故发生时赵军、王飞站立在回撤通道煤帮侧放置的76#、75#液压支架左侧（在2#绞车绳道范围内，距2#绞车约12.5米处），被运行的2#绞车弹回的钢丝绳击

（1）通过问询事故现场作业人员冯现忠、吴元平、徐世超、吕芳林等人证言，以及现场的血迹和脱落的自救器认定：事故发生时，遇难两人位于75号与76号液压支架之间，距巷道口90至92米处，被断环后弹回的钢丝绳击中，于75号、76号液压支架远离煤壁侧约3.1米处倒地。

2.安全技术措施编制有漏洞，执行不严格。一是在1#绞车和2#绞车有重叠工作区的情况下，安全措施中对重叠区域交叉平行作业未做出明确规定； 二是未制定连接环和钢丝绳拉移液压支架时的安全措施；三是未执行《3109工作面设备回撤安全技术措施》，中“每次回撤支架前，将待回撤支架降到最低高度”的规定，在液压支架未完全降下来、支架局部还与顶板接触的情况下，强行拖拉移液压支架，导致连接环被拉断。
