【事故调查报告】固镇县“2022.1.11”较大中毒事故调查报告

2022年1月11日10时许，聊城亿顺物流信息有限公司一辆车牌为鲁PR9509(鲁P59P1挂)槽罐车在固镇县新马桥镇原种场路对面洗车店洗车时，造成3人中毒死亡。

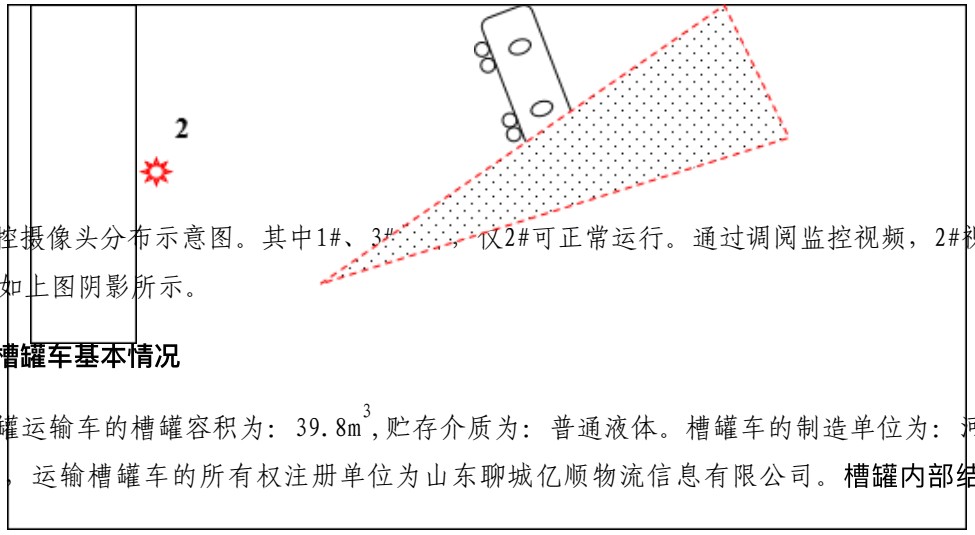
说明：1-视频监控摄像头（坏） 2-视频监控摄像头（正常）

3-视频监控摄像头（坏）

现场视频摄像头（坏） 事发车辆（鲁P 59PI挂）

洗车店外分别安装了三处视频监控摄像头，事发现场仅2#视频监控摄像头处于正常运行状态。

视频监控摄像头分布示意图。其中1#、3#……仅2#可正常运行。通过调阅监控视频，2#视频监控摄像头的覆盖范围如上图阴影所示。
