四川青石建设有限公司濉溪群众喝上引调水工程“8·12”一般坍塌事故调查报告

一、报告开篇和事故性质认定

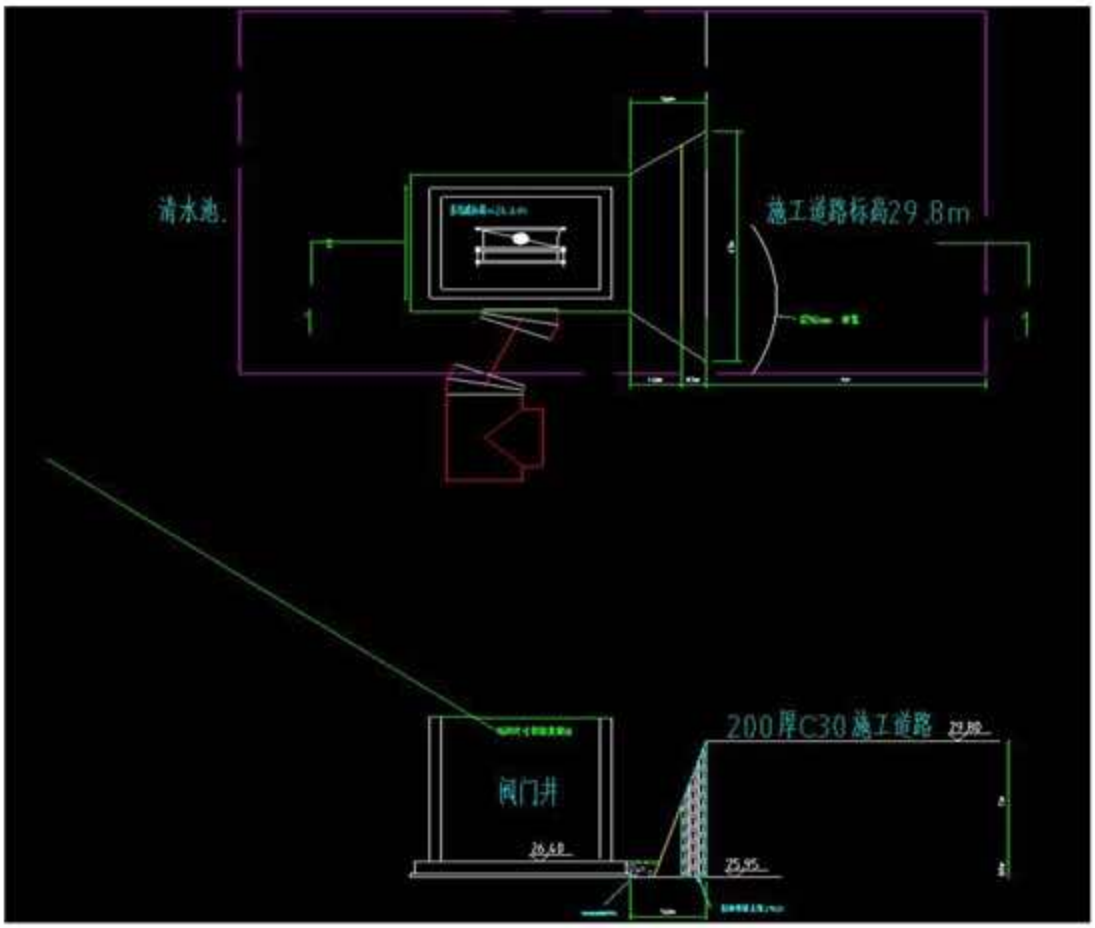
图 5 事故阀门井基坑坍塌剖面图

阀门井约1m，基坑内有积水，深度约20cm，坡顶堆积大量模板。坡顶硬化道路标高29.8m，坡底标高26.5m，基深度

3.3m[1]，事故发生后基坑东侧边坡形状被改变，坡顶与阀门井距离为 3.1m，坡底与阀门井距离为 1.1m，坡顶道路存在多处平行于边坡的贯通裂缝，裂缝宽度约 5-10mm，事故区域设置一排安全警戒线。

经专家技术分析认定，该处基坑边坡放坡不当，边坡为垂直开挖，未放坡，同时未采取支护措施，导致土体承载力不足；未采取降排水措施，基坑内积水深度约 150-200mm，在地表或地下水渗流作用下，土体强度大幅降低；忽视导致土体应力增加的因素，坡顶堆积建筑模板，加大了边坡坡顶

超载值，使土体剪应力增加；未对边坡变形实施监测，未见观测点及监测数据，未能及时掌握边坡变形情况，对基坑的突然坍塌无提防和应对。综合上述因素，导致边坡失稳，基坑坍塌，造成事故发生。

辛诚劳务公司未对开挖的基坑采取安全防护措施，在基坑边坡未按专项施工方案要求进行放坡也未采取边坡支护的情况下，安排人员进入基坑底部作业，基坑底部受水浸泡，土体强度大幅降低，导致边坡失稳坍塌，是事故发生的直接原因。
