浙江裕源建材有限公司“8·2”爆燃事故调查报告

事故调查组认定，浙江裕源建材有限公司“8·2”爆燃事 故是一起由违规卸载危险化学品且现场安全监护缺失引起的生 产安全责任事故。

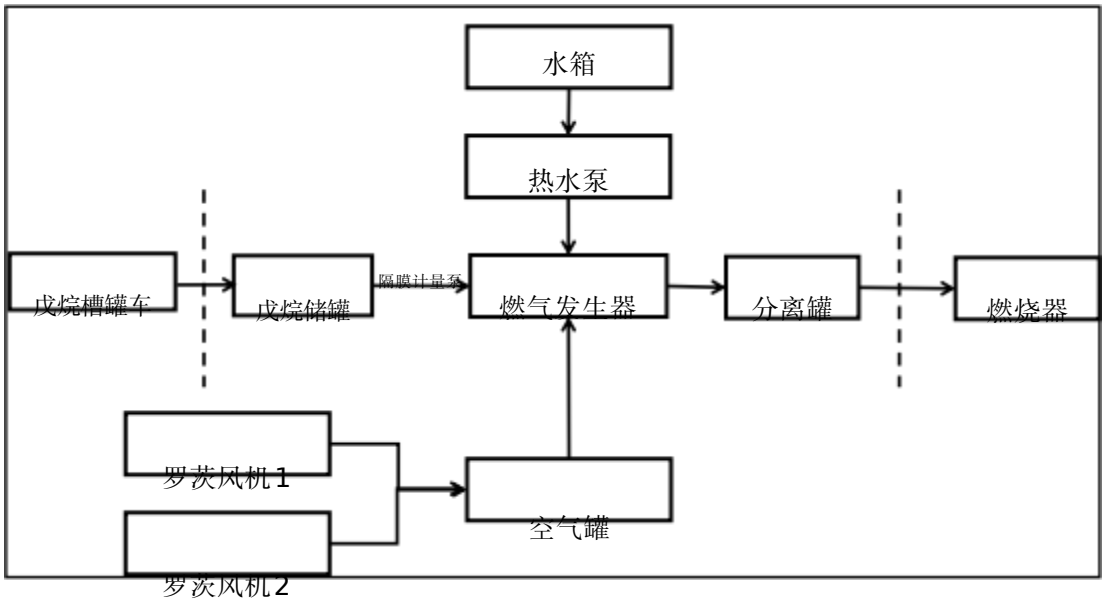
图 2 混空轻烃燃气发生系统工艺流程图

涉事工艺为裕源公司水泥预制构件车间蒸汽锅炉的燃料供气系统，所用燃料为戊烷与空气一定比例混合生成的混空轻烃燃气，工艺流程简图如下：

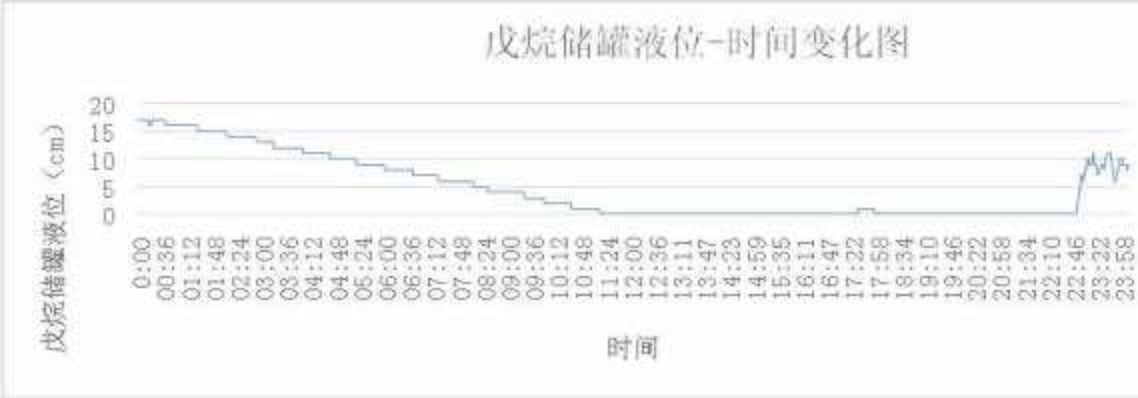
图 4　戊烷储罐液位时间变化图

事故调查组根据现场布局（见图 3）、戊烷储罐远程监控记录（见图 4、图 5、图 6）等综合分析后判定，戊烷槽罐车卸料时间大约 8 月 1 日 22 时 52 分开始，之后储罐压力升高，液位也在 23:01 后没有正常上升，均出现异常；23:34 后，储罐压力骤然下降。结合现场勘察储罐排空阀没有打开（图 7）、槽罐车气相口接入厂区内压缩空气、罐体燃烧痕迹及现场塑料液体输送管金属丝与储罐连接而与槽罐车无连接等情况，判定事发前储罐及槽罐车罐体承压较正常情况偏高，23:34 时槽罐车液相口的塑料液体输送管发生脱落，造成戊烷大量泄漏。

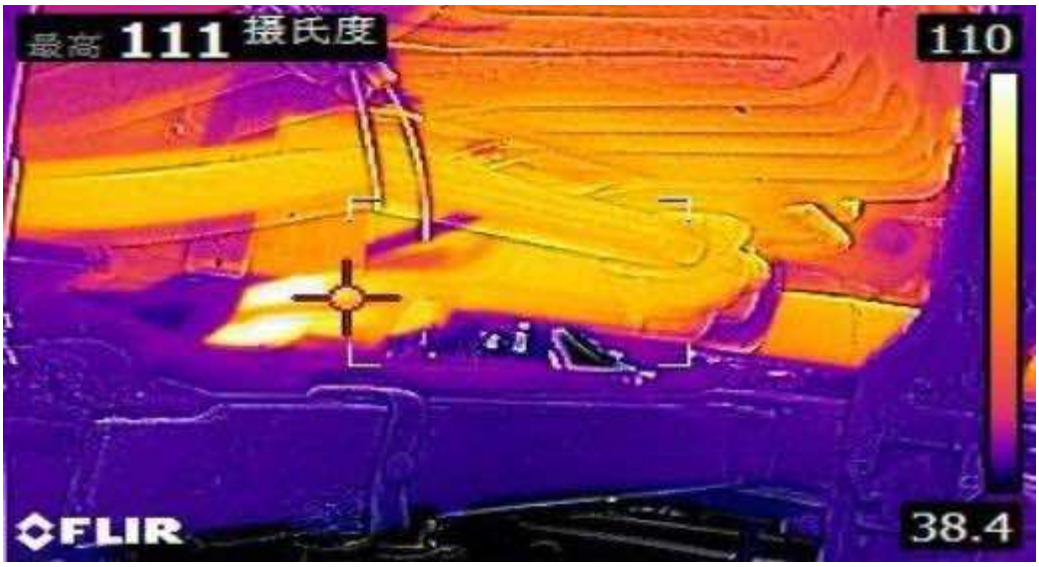
图 9　类似牵引车排气管温度热像图

由于槽罐车驾驶员未在装卸作业前熄灭牵引车引擎，导致发动机怠速运行，且未启用阻火器（见图 8）。对类似车辆怠速运行后检测发现，事发时排气管温度在 111℃左右（见图 9），远高于异戊烷闪点，因此判定牵引车发动机排气管产生的火星或排气管本身的热源为事发点火源。
