迎泽双塔山西汇众兴盛电力工程有限公司
“7·7”一般物体打击事故调查报告

迎泽区政府事故调查组

2026 年 9 月

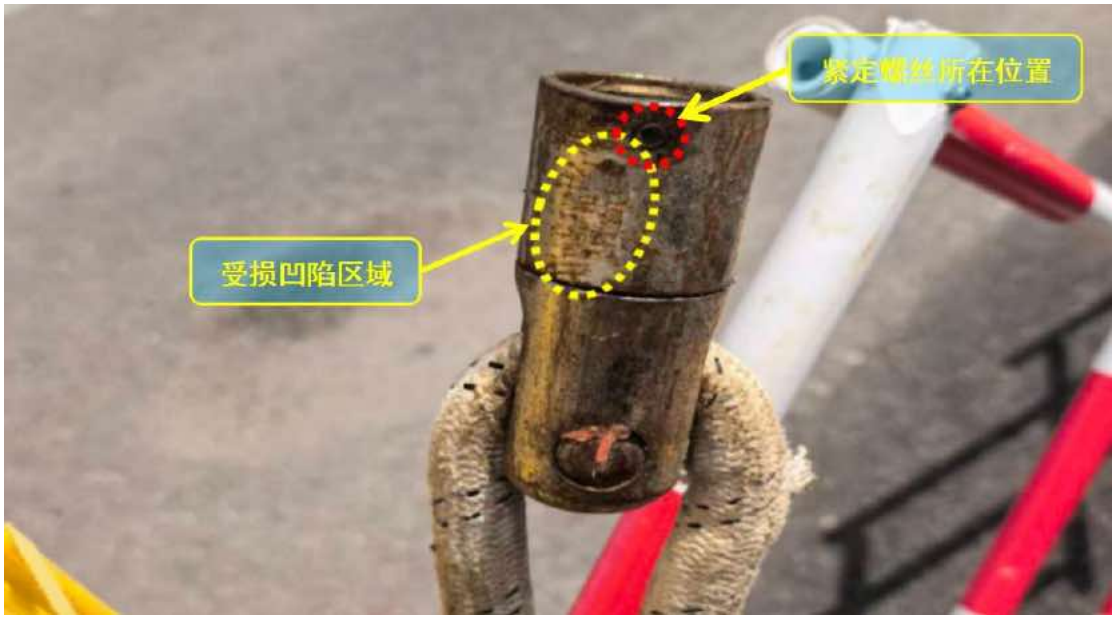
7.在旋转连接器紧定螺丝所在位置下方偏左的中间旋转机构表面有明显受损变形的痕迹；旋转 90°后再观察，此中间旋转机构外壁表面呈明显向内凹陷的情况。（见图 10、图 11 所示）

图 10 旋转连接器受力变形位置与紧定螺丝位置

图 11 旋转连接器受损后呈现向内凹陷状

本次事故中，祥旺公司在电缆敷设施工现场使用未经检验（定期探伤与载荷测试）的旋转连接器，该旋转连接器中间旋转机构已经因受外力作用而发生向内凹陷变形，此变形造成中间旋转机构螺纹口的圆形出现变形，导致定子端螺纹与中间旋转机构螺纹啮合完整性出现被降低的情况，即该旋转连接器出厂时设定的承受拉力的能力被降低，处于不安全状态，此情况违反《电气装置安装工程 电缆线路施工及验收标准》（GB50168-2018）7.3.7 中“导引绳、牵引绳的端头连接部位、旋转连接器及抗弯连接器在使用前应由专人检查，有钢丝绳损伤、销子变形、表面裂纹等情况下不得使用。”

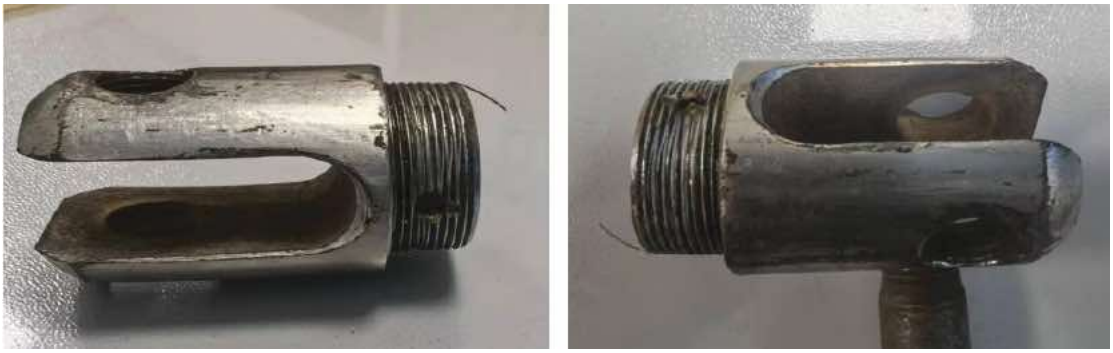
与在事故现场露天摆放的转子端满布锈迹的外观不同，其表面锈迹较少、较为光亮；其尾部销轴与电缆牵引钢丝网套的环形绳头处于锁定状态；其上螺纹磨损严重，牙尖被磨圆，牙侧表面变得光滑；其螺纹头上为紧定螺丝锥形端头楔入预留的洞口向中间旋转机构一侧出现明显划痕，该划痕走向与定子长度方向的轴约有20°左右的偏移，且从洞口边缘开始由深变浅、由宽变窄（划痕最宽处与紧定螺丝直径一致，划痕最窄处与紧定螺丝锥形端头形状一致）；在螺纹端头有非常明显的金属毛刺存在。（见图14、图15、图16）

图 16 定子端螺纹受损情况及端头毛刺
