大亚湾西区文轩居（惠州市）装饰有限公司“7•2”一般触电事故调查报告

2024年7月2日15时许，大亚湾开发区西区街道冠华城桂香园20栋2203房发生1起触电事故，致1人死亡。

调查认定，**大亚湾西区文轩居（惠州市）装饰有限公司“7·2”一般触电事故是一起因设备漏电导致的生产安全责任事故。**

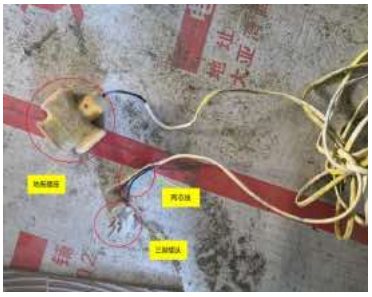
图4喷涂机外接的两芯地拖线图

当事人使用的电源为两芯电缆线+地拖插座，插头端用三脚插、只接两芯线，无接地PE线，与喷涂机的三脚插头不配套；该线从入户电源开关插座盒接入后延伸至喷涂机旁边，线长约11.0米。见附图4。

2.作业机械设备及临时用电存在多项安全隐患，如喷涂机故障漏电，未能有效防止触电事故发生：施工临时用电未设专用开关箱[1]，现场使用只接两芯线的插座盒代替专用开关箱，未设置漏电保护开关[2]、未接通PE线[3]；喷涂机设备用电与接电线路不匹配，喷涂机自带三脚插座头，使用时插在只接有两芯线的插座头上，该情况下，喷涂机设备的金属外壳未能做保护接零[4]。

3.事故调查组委托专业检测机构（惠州市安富电气消防安全检测有限公司）于7月16日对现场相关配电线路、设备进行了检测，检测公司出具的《检测报告》（报告编号：AFDQ202407171762）列出了以下隐患项：1.未安装漏电保护开关；2.设备未连接地线，外壳带电；3.连接线插座未安装地线；4.电动喷涂机绝缘层损坏，产生壳体带电。

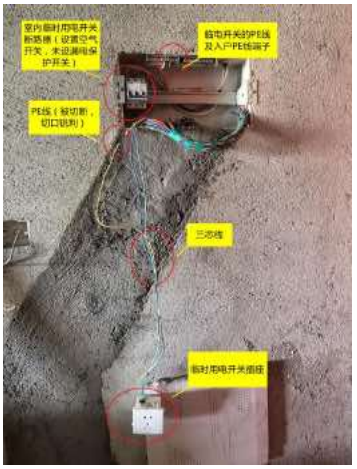
图5室内临时用电开关及接线图

入户电源为一相一零一地线，设置了PE线端子，设置了空气开关作为断路器，未设漏电保护器。从断路器、PE线接线端引出的一相一零一地线，通过简易的三根电线连接到旁边的临时开关插座盒，从PE线端子至插座盒的PE线处于断裂状态。见附图5。
