湖北浩浩荡荡建设工程有限公司“12·8”一般高处坠落事故调查报告

黄石港区事故调查组

2024年1月

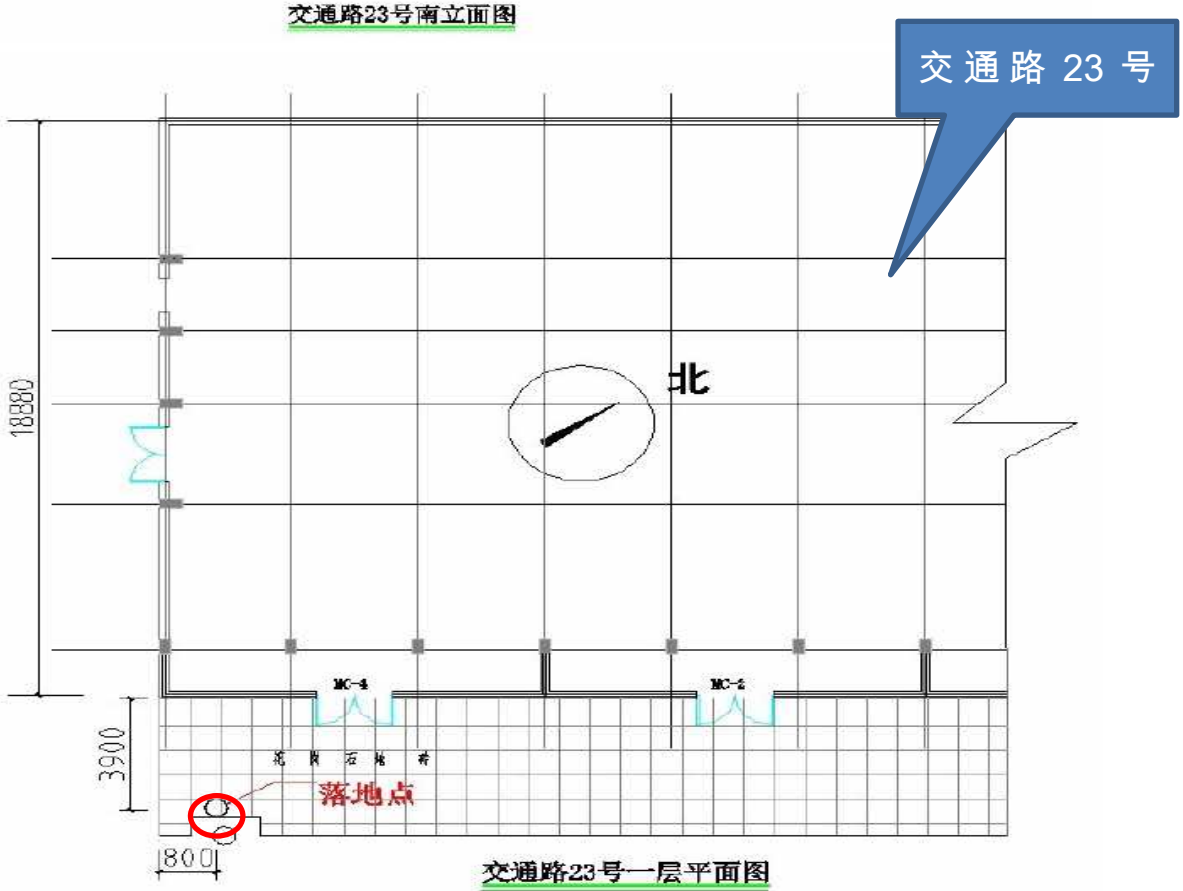
交通路 23 号
事故坠落点502阳台
落地点
14100
交通路23号南立面图

1. 事故发生在黄石市交通路 23 号第三单元 502 室住户卧室阳台及其下方地面。交通路 23 号位于黄石市黄石港区步行街，步行街呈南北走向，23 号建筑物为沿步行街建筑的一栋三单元 8 层居民楼，其中 2-8 层为居民住户，1 层为商业门面，门面前的人行道路面铺设了花岗石地砖（见附件交通路 23 号南立面、一层平面示意图及事故现场照片一、二、三）。

2. 第三单元 502 室住户为三室一厅房间，其中 1 号、2 号两间卧室东侧外即为步行街，1 号卧室位于住户东侧南端，该卧室东侧设置内阳台，阳台靠步行街方向设置窗户，位于阳台可直面步行街及对面建筑物；事故坠落起点为 1 号卧室内阳台窗户，坠落地点为其下方一层门面前的花岗石路面，坠落高度约

14.1m（见交通路23号南立面、一层平面示意图和事故阳台平面、侧立面示意图及事故现场照片一、二、三、四）。

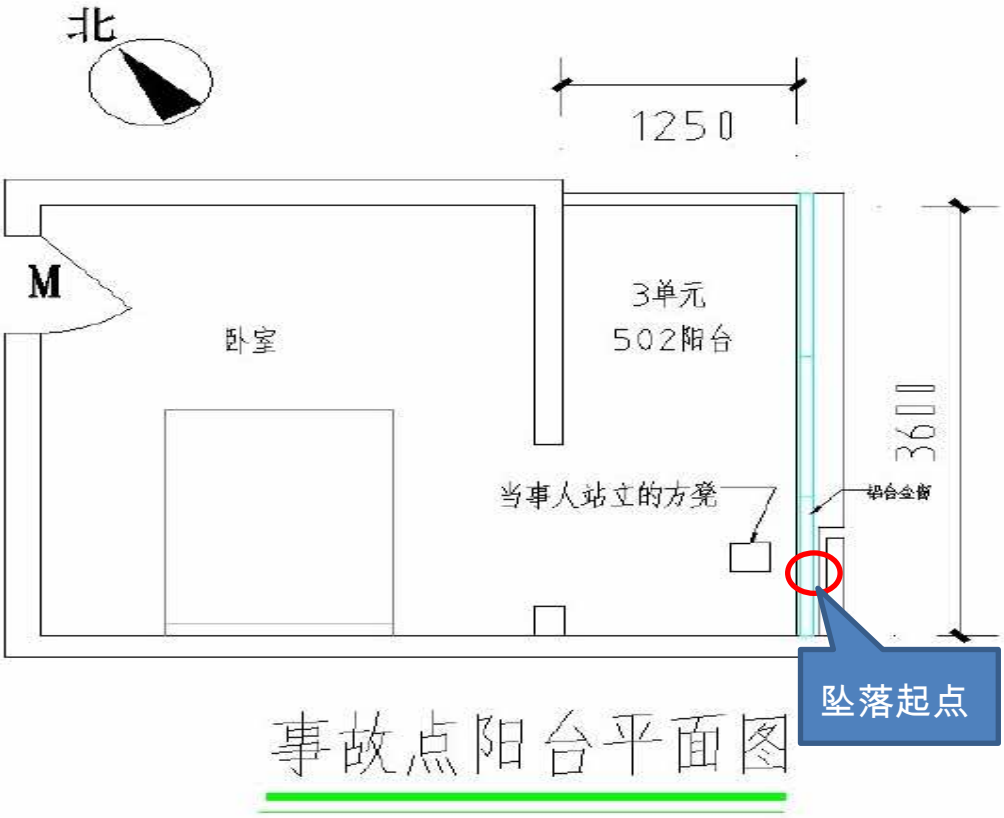
交通路 23 号
北
18880
3900
800
落地点
交通路23号一层平面图

的人行道上，遗留有当事人的血迹（见事故现场照片三）。

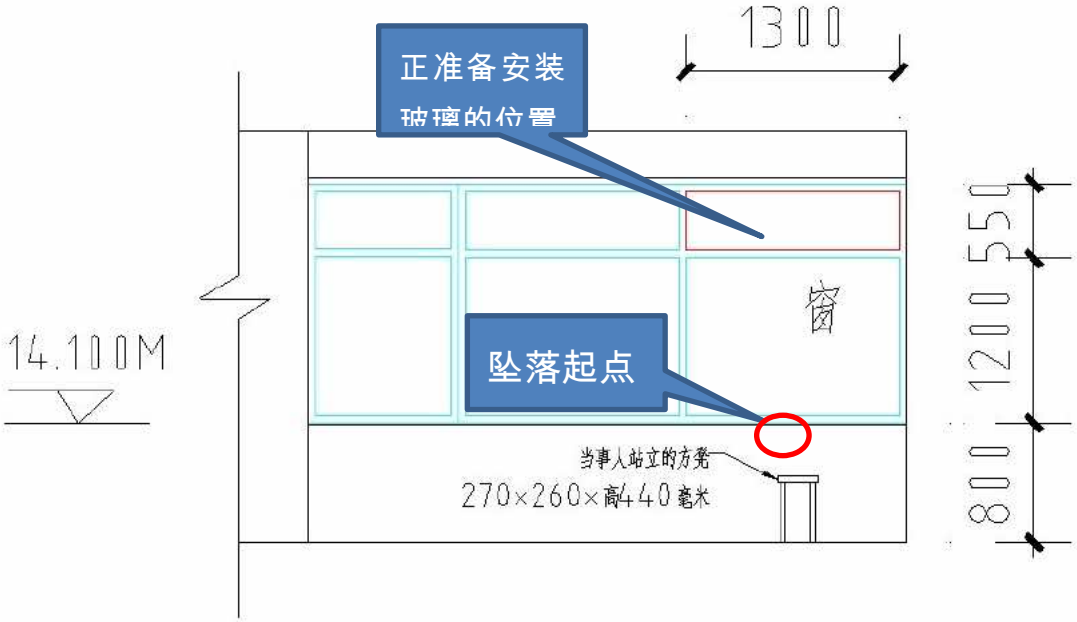
事故点阳台外侧立面图

3.1号卧室东侧阳台内净宽1.25m、长3.6m,地面已铺设大板砖，临近步行街一侧准备封闭阳台的玻璃窗户铝合金框架已安装完成。窗户框架分上、下两层，设计上层安装固定玻璃、下层安装活动推拉铝合金玻璃窗，上层框架上沿离阳台地面高2.55m、下沿离阳台地面高2m，下层框架下沿离阳台地面高0.8m（见事故阳台平面、侧立面示意图及事故现场照片四、五）。

4.勘查时发现，阳台南端地面放置一只方形木凳高0.44m，木凳坐立面0.27m×0.26m；窗台上搁置一把钉锤（见事故现场阳台平面、立面示意图及事故现场照片）。还原事故现场，事发后木凳翻倒在阳台地面（事故阳台平面、侧立面示意图及事故现场照片五）。

6.据问询第一目击者和现场勘查了解，事发时当事人王某站在方木凳上、手举第一块玻璃准备安装于窗户右上角框架内（上沿离阳台地面高2.55m、下沿离阳台地面高2m），其身上背负有安全带，但没有固定钩挂；勘查阳台，没有钩挂安全带的迹象，阳台外空调机壳上存积有玻璃碎渣；现场未见安全警示标志（见事故现场照片七）。
