吉安安福江西鲁丽木业有限公司“3·28”一般车辆伤害事故调查报告

吉安市政府事故调查组

2026年8月

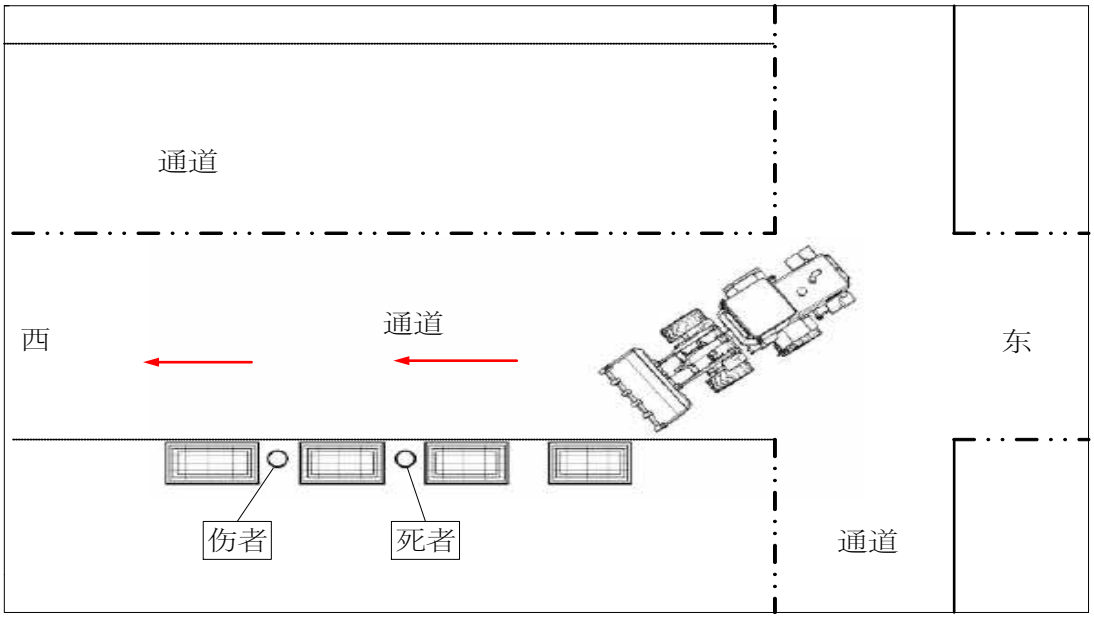
图 2 仓储二科贴面一车间事发现场俯视示意图

事故发生在仓储二科贴面一车间，铲车司机罗*鹏驾驶铲车收集木屑，六名工人负责将车间木屑清理至铲车铲斗中。事发时铲车停在车间拐角处，车身未完全摆正，铲斗斜对着板材堆垛，距离板材堆垛仅 1 米左右。现场每个堆垛由 4 层板材竖排码放而成，每层板材高约 1.2 米、重约 2 吨，每个堆垛间距约 40-50 厘米。待木屑装满后，罗*鹏启动铲车离开，此时铲斗底部离地约 10 厘米，铲斗前端离地约 90 厘米，为避让铲车，付*侧身躲进靠近铲车方向第 2 个堆垛和第 3 个堆垛的夹缝中，温*琴侧身躲进靠近铲车方向第 3 个堆垛和第 4 个堆垛的夹缝中。铲车回正方向前进过程中撞击第 1 个堆垛底部的第一层板材，造成板材向前移位挤压到付*、温*琴。由于付*离铲车更近，受到挤压力更大，导致其当场死亡。

2.铲车司机罗*鹏，驾驶铲车研判不准、操作不当，致使铲车铲斗撞到板材堆垛，造成板材堆垛移位，对夹缝间的两名工人造成挤压伤害。

（一）强化企业安全主体责任。江西鲁丽木业要认真履行企业安全生产主体责任，持续强化企业安全管理工作。要加强安全生产法律法规学习和安全教育培训，认真组织开展《中华人民共和国安全生产法》《生产安全事故报告和调查处理条例》等法律法规学习，规范事故报告程序。要深刻吸取事故教训，加强案例警示教育，有针对性开展厂内机动车、仓储岗位全员安全生产教育培训，持续提升员工安全生产意识和应急处置能力。要全面辨识厂区风险，细化安全管理措施，针对堆垛区域设置安全界线和警示标志，结合岗位风险实际健全厂内机动车辆和仓储安全操作规程，全面落实堆垛下方和夹缝禁止站人、禁止停留等刚性规定。要加强临时性人机交互作业现场安全管理，制定相关安全管理制度，落实作业前安全告知、作业现场专人管理要求，及时纠正“三违”行为。
