韶关市曲江区“11·9”物体打击事故调查报告

韶关市曲江区“11·9” 物体打击

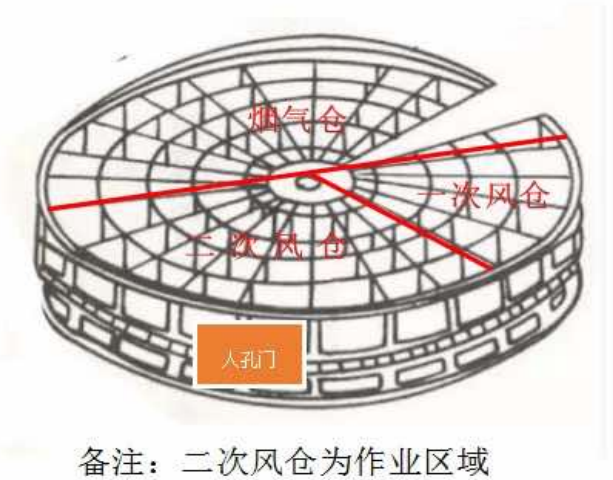
（图1：清洗作业工艺图）

空预器高压水冲洗过程：主要利用临时安装的高压清洗管道及高压清洗机，对空预器内部的热端及冷端换热元件进行清洗。冷端清洗时，将高压水枪牢固安装固定在清洗小车上，启动高压清洗机缓慢加压至10Mpa—20Mpa，从下往上冲洗冷端换热元件，每冲洗完一格空预器，再手动转动空预器，冲洗下一格，确保空预器每个角落被冲洗到。热端冲洗时是采用配重的方法使枪嘴保持垂直向下冲洗。

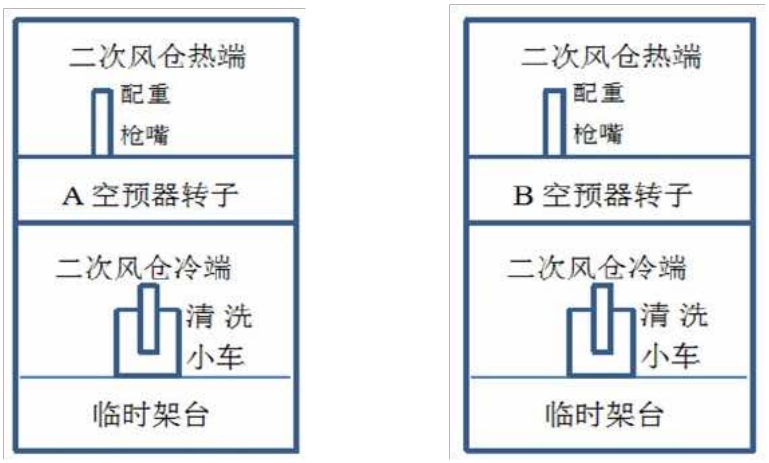
（图2：空预器内部结构图）

备注：二次风仓为作业区域
