新疆神州通管业制造股份有限公司
“5·12”物体打击事故调查报告

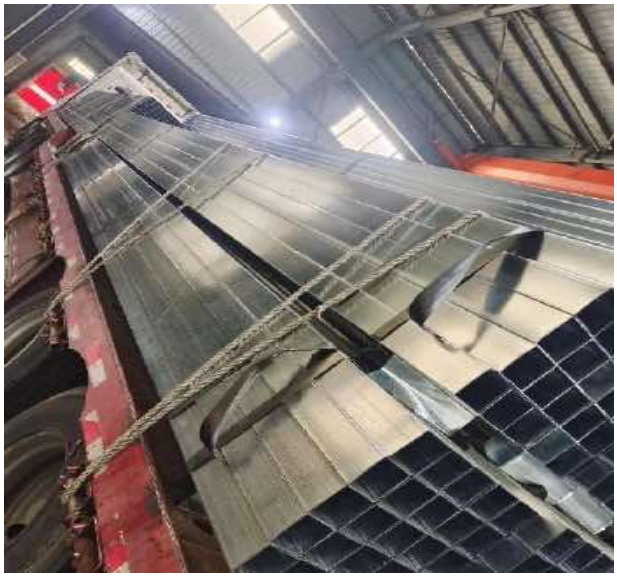
（三）发生事故坠落的镀锌方管捆规格 40*40*6000mm，厚度 1.1mm，重约 583kg（见图三、图四）。
