托里众森建设集团有限公司“5·17”一般车辆伤害事故调查报告

2025年5月17日18时40分许（北京时间，下同），华蓥市嘉林劳务服务部在三一重能塔城50万千瓦风电项目东区集电线路二标段E50号铁塔基坑临时斜坡便道发生一起车辆伤害事故，造成1人死亡。

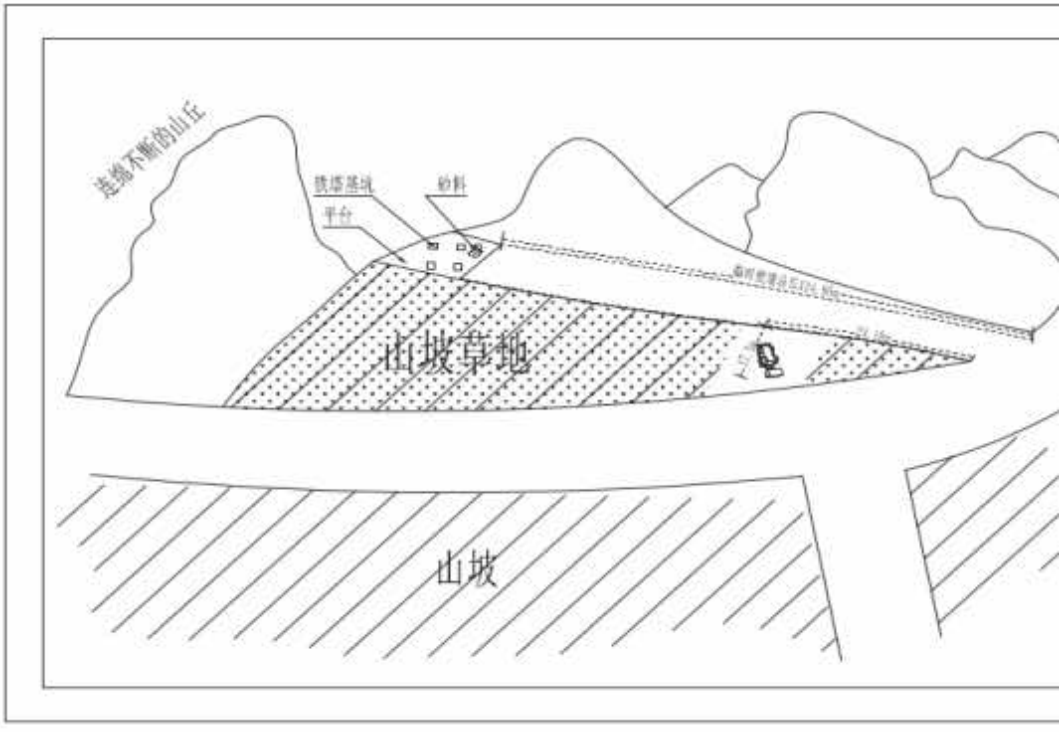
图1事故铲车现场图

5月17日7时许，华蓥市嘉林劳务服务部三班班组长吉茂森安排铲车工蒲某上午在E52铁塔基坑用铲车协助转运水泥、砂石料，下午转场到E50铁塔基坑转运搅拌桶、水桶和其他工具材料；18时40分许，蒲某在E50铁塔基坑山坡斜坡道转运完水桶，从斜坡道坡顶倒车行驶至距坡底23.18m处，铲车左后轮倒出路边发生侧滑，铲车受重力惯性发生180°翻转到路基下11.5m处，铲车驾驶室受重力挤压发生严重变形，导致铲车司机蒲某受伤死亡。

经现场勘察，事故发生在三一重能塔城50万千瓦风电项目35KW东区集电线路二标段三班组E50铁塔基坑临时斜坡便道23.18m处，位于托里县莫勒里西侧山区，经度：84.40，纬度：45.99，海拔：1362m。E50铁塔基坑临时斜坡便道总长124.95m，斜坡南侧为山体，北侧为临崖路，斜坡（底部）0-27m坡度为20°，27-124.95m（坡顶）坡度为27°。

事故发生后，涉事铲车四轮朝天，驾驶室严重变形。事故铲车：山推工程机械股份有限公司制造的轮式装载机（铲车），出厂日期：2012年3月，车辆型号：SL50W,发动机型号：WD106220E23, 出厂编号：SL50AA1002190, 外廓尺寸：8054mm*3072mm*3430mm，轴距：3250mm，轮距：2250mm，转向角度：±36°，发动机功率：162KW，整备质量：17000kg，最高设计时速为38km/h。

蒲某安全意识淡薄，临时斜坡便道临边未设置车挡，在倒车过程中未仔细观察路面情况，驾驶铲车倒车行进过程中倒出路边发生侧滑，铲车受重力影响发生180°侧翻，造成铲车驾驶室严重挤压变形，将蒲某挤压致死是导致事故发生的直接原因。

1.事故现场临时斜坡便道临边防护不足，在铲车侧滑过程中未起到阻碍作用；临时斜坡便道未设置车辆转向平台；临时斜坡便道坡度25.5°，不符合《建筑施工土石方工程安全技术规范》（JGJ 180-2009）基坑临时便道坡度不宜大于1:7（约14.3%），未按《风电场工程道路设计规范》（NB/T 10209-2019）施工道路纵坡建议值：干线≤12%，支线≤15%的要求设置道路坡度。
