代县程兴铁矿有限公司“6·5”
一般冒顶片帮事故调查报告

代县程兴铁矿有限公司“6·5”

一般冒顶片帮事故调查组

2023 年 10 月

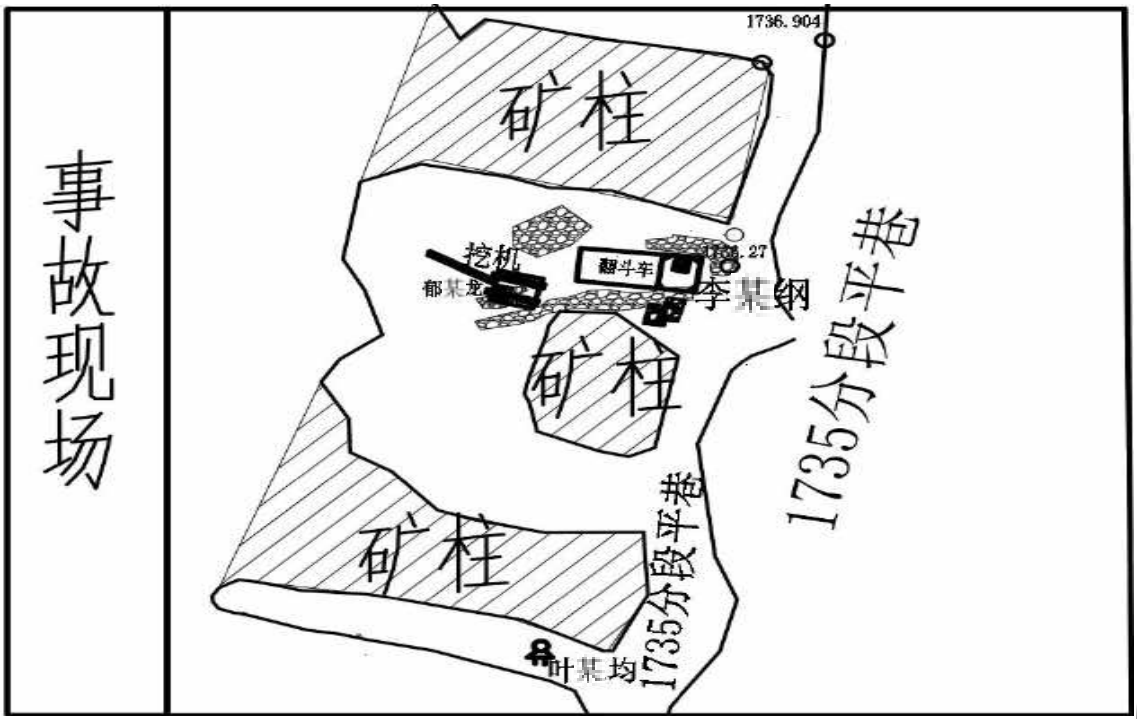
图 1　事故现场平面图

2023年6月5日5时20分左右,代县程兴铁矿有限公司(以下简称程兴铁矿)二系统1735m分段1-3号穿脉巷与采空区衔接段发生冒顶片帮事故，造成2名人员死亡，直接经济损失约265万元。

2023 年 6 月 5 日凌晨 5 时许,叶某均驾驶皮卡车带挖机驾驶员郁某龙、汽车驾驶员李某纲来到 1715m 硐口，此时硐口采用高 0.8 米的栅栏门作为门禁，栅栏门上有门锁，但未闭锁，叶某均让郁某龙打开硐口栅栏门，随后三人驾车入井，于 5 时 10 分左右到达 1735 分层 1-3 号穿脉附近下车，步行至 1735 分层 1-3 号穿脉两辆车旁，随即连接电瓶线启动了车辆。叶某均则将皮卡车停到脉外运输巷道中等待，大约在 5 时 20 分左右，叶某均突然听到轰然垮塌的声音，随即下车到现场查看，看见停车区域有大量尘土飞扬，呼喊郁某龙、李某纲都没有回应，立即驾车开往生活区向生产副矿长何某兵汇报（大约 5 时 30 分左右），并于 5 时 51 分电话向安全副矿长肖某盟汇报了情况。

5.事故穿脉巷道围岩呈碎裂结构，稳定性差。该穿脉进路口巷道的顶、帮呈现出明显的碎裂结构状态，且受采动影响，稳定性状况差。

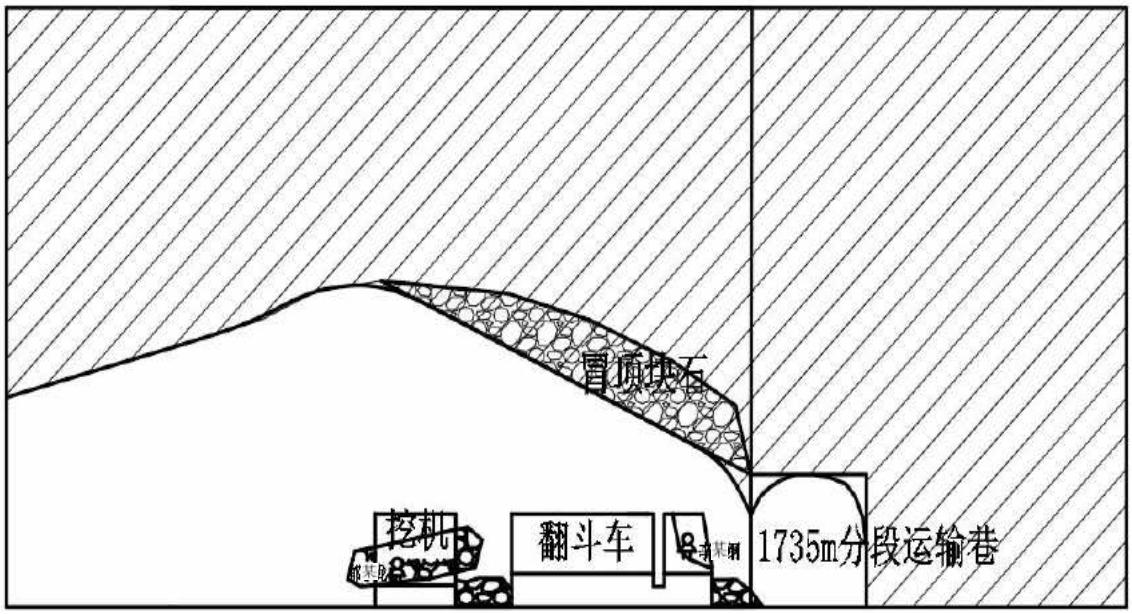
图 2　事故现场剖面图

2.对巷道、采场稳定性机理及失稳认知能力不足。事故区域开采的矿体经历过多次强烈挤压和岩浆侵入、变质作用，矿体及顶底板层理、裂隙发育；事故穿脉巷道围岩呈现出明显的碎裂结构状态，且受采动影响，稳定性状况差；碎裂结构围岩裸露后随

时间延伸发生了进一步的弱化效应，围岩块体结构中的部分块体处于松动极限平衡状态。

3.对隐形致在因素的认知能力不足。大型机械震动的反复扰动作用使碎裂块体围岩脆弱的稳定平衡被打破，导致突然冒顶片帮。相关人员对上述围岩结构特征、失稳机理、致灾后果缺乏认识和防范。

6.机械扰动，脆弱的稳定平衡被打破。挖机和卡车两台大型机械启动后的震动作用，呈碎裂块体结构的围岩受到反复扰动，脆弱的稳定平衡被打破。
