沈阳新航技术服务有限公司“4·27”一般机械伤害事故调查报告

一般机械伤害事故调查组

2024年9月14日

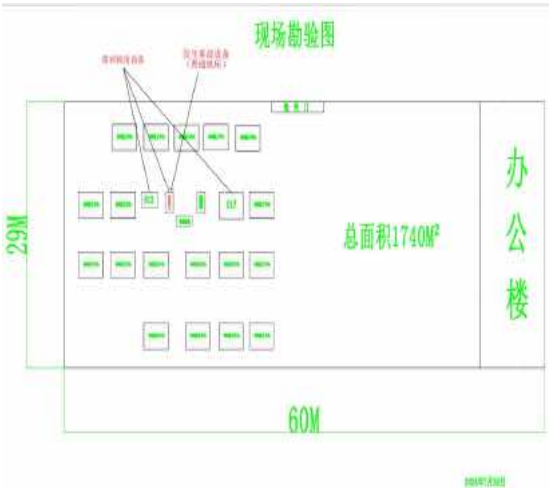
（图 1 涉事铣床位置图）

事故发生在嘉润公司一层车间西侧，该车间西侧共放置23台机械加工设备，分别按照自南向北方向呈4竖列放置，每个竖列设备数量按照自南向北排列依次是4台、6台、8台、5台。事发设备是万能工具铣床（型号：X8126），位于一层车间西侧，是自南向北第三竖列自西向东第4台设备。该设备由底座、机身、

工作台、中滑座、升降滑座、铣刀刀具等主要构件组成。
