宁都县赖村镇宁都博森木业有限公司“7·3”一般火灾事故调查报告

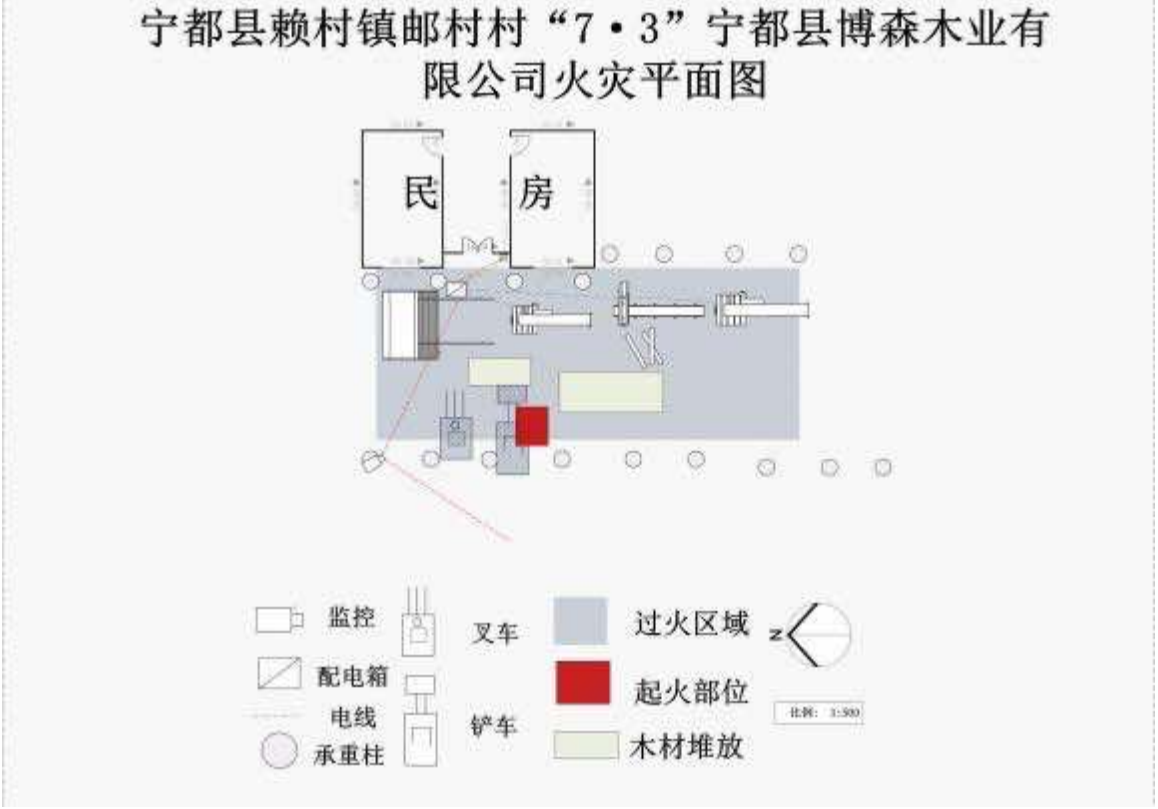
图 2 现场平面图

起火建筑为坐东朝西的铁皮棚车间，南北长约 25m，东西宽约 15m，无围墙，顶棚为钢管搭建，高度约 6m。车间北侧及西侧为铁皮棚主体，东侧及南侧为杂灌。起火点位于铁皮棚内

铲车南侧轮胎挡泥板处，周边存放有 3 桶塑料桶装柴油及加工后的木片堆垛。

根据调查询问、现场勘验、监控录像等相关证据，认定起火时间为 2025 年 7 月 3 日 14 时 00 分许，起火部位为铁皮棚内铲车南侧轮胎挡泥板处，起火点为铲车南侧钢管下方柴油桶

下部。起火原因为陈连云在电焊作业时，焊渣掉落烧穿塑料柴油桶，引燃泄漏的柴油及周边可燃物。
