山西晋能集团金光铁合金有限公司“6•28”起重伤害死亡一般事故调查报告

发布时间：2025-12-09 17:56
A+ | A- |
来源：阳高县应急管理局

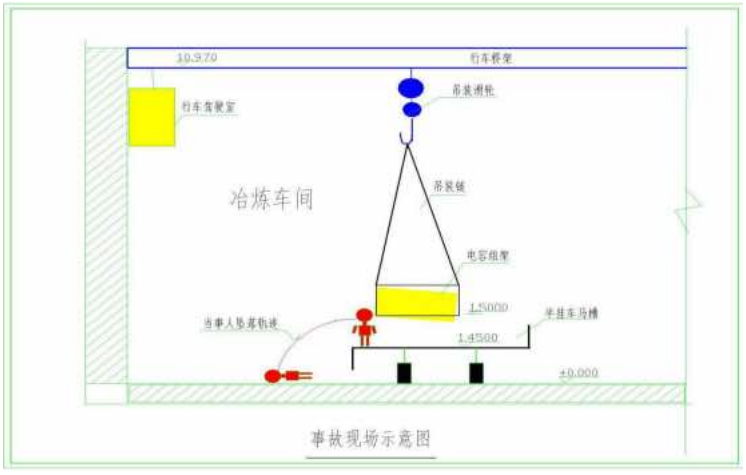
图6 事故现场示意图

经询问相关人员证实：事故就是现场作业人员用吊链从地面往货车上吊装电容器时发生的链上的吊钩勾住电容器支架起吊，致电容器支架焊口开裂。构件弹击张某，致张某从货车上车、电容器及其支架等已不在事故现场，事故调查人员至异地调取了相关证据。当时准备吊装的一个安装有18块电容器的槽钢支架，外形尺寸为：长＊宽＊高3．1m＊1．34m＊1．3m。支边用焊接方式连接固定，总重量约800kg，电容器生产厂家为无锡市特种电力电容器厂。货车重40吨，车厢长13米，宽2．55米，车厢底板距地高度1．45米。

事故后，事故调查组工作人员对事故现场进行了认真勘查，对事故相关人员进行了询问，
起事故的直接原因是：金光公司现场作业人员用电容器围护支架作为承重吊具进行吊装作业，
撕裂，构件弹出击中作业人员张某，张某胸部受伤并从车厢上仰面坠落。张某没有按规定佩戴
伤。后经救治无效死亡。胸部、头部受伤是造成张某死亡的主要原因。金光公司员工在不具备
是造成这起事故的直接原因。
