皖江江南新兴产业集中区安徽浩鑫铝业科技有限公司“8·29”一般机械伤害事故调查报告

2025年8月29日，安徽浩鑫铝业科技有限公司发生一起机械伤害事故，造成1人遇难，直接经济损失146万余元。

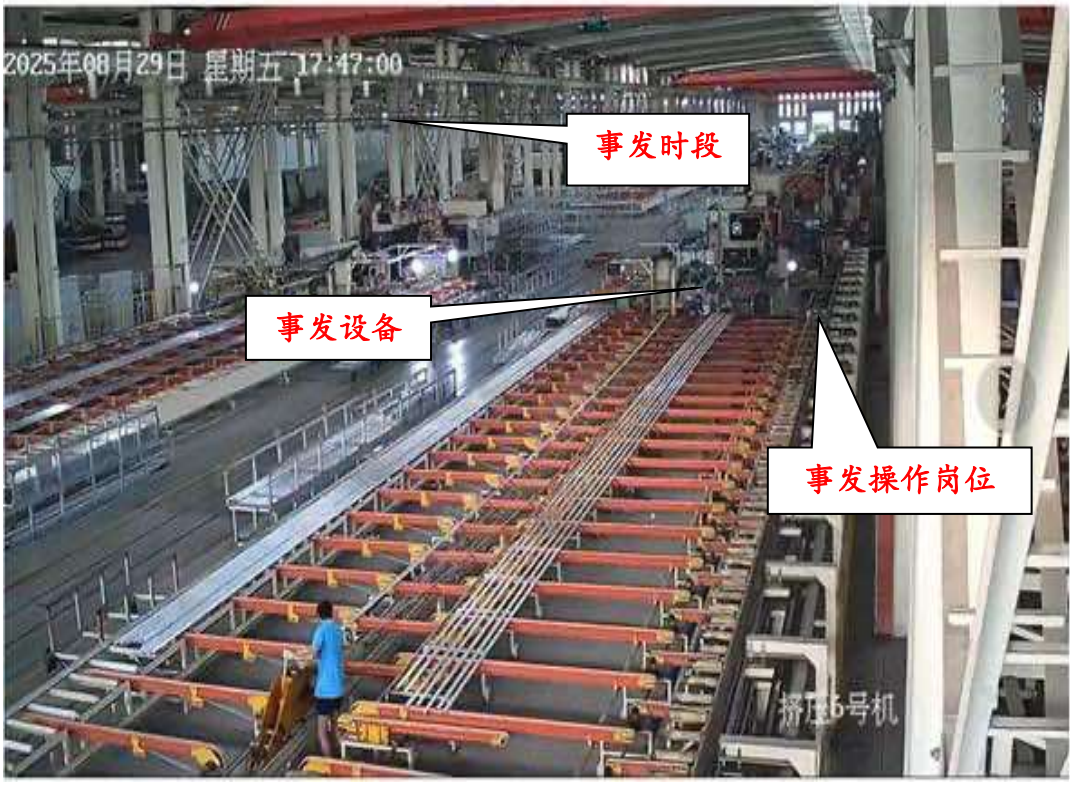
图1 事故发生地点

（1）经现场勘查，事故发生点位于皖江江南新兴产业集中区皖江路与凤鸣大道交口安徽浩鑫铝业科技有限公司2#厂房内，事故发生区域为2#厂房6#挤压机进料区域（见图1、图2）。

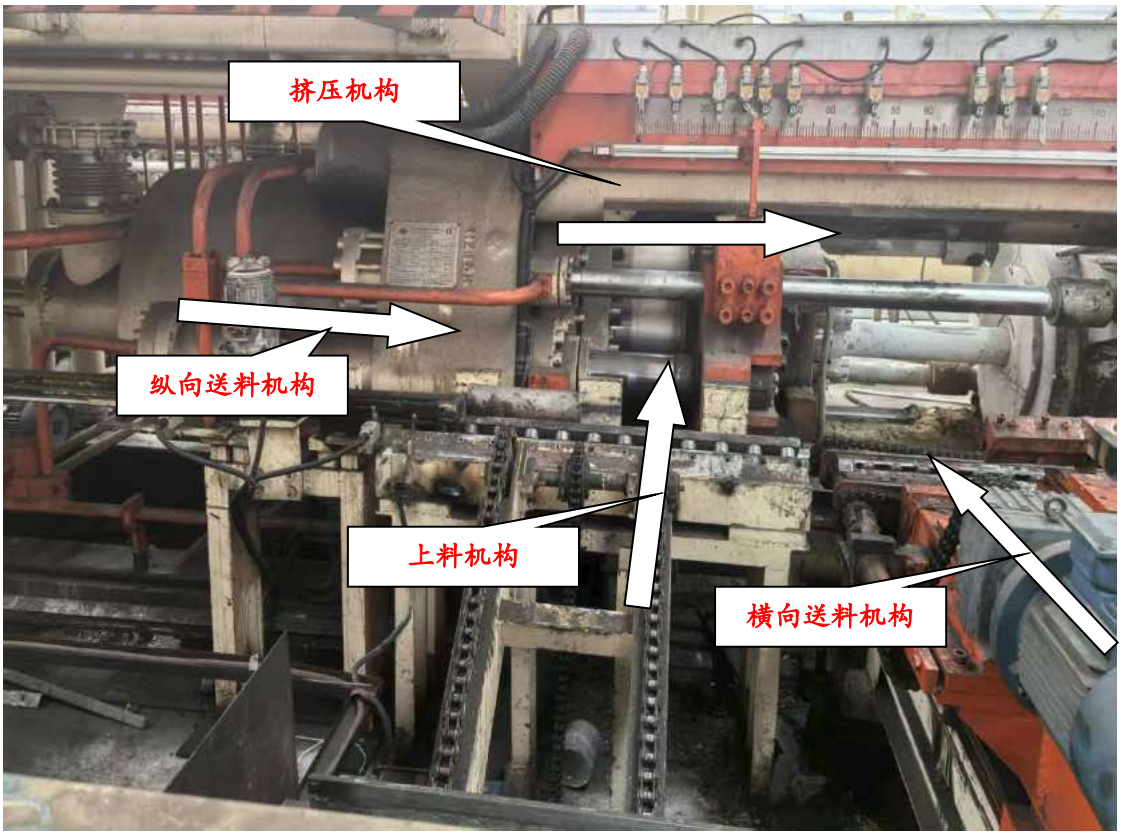
图 6 挤压机工作原理图

（2）挤压动作原理简述：加热好的铝棒经上料机构送到纵向送料机构，触发送料机构行程开关，送料机构通过设定程序进行纵向送料，铝棒到达设定位置后，触发行程开关，横向送料机构压紧并将铝棒送料至挤压机构，进行挤压。(见图 6)

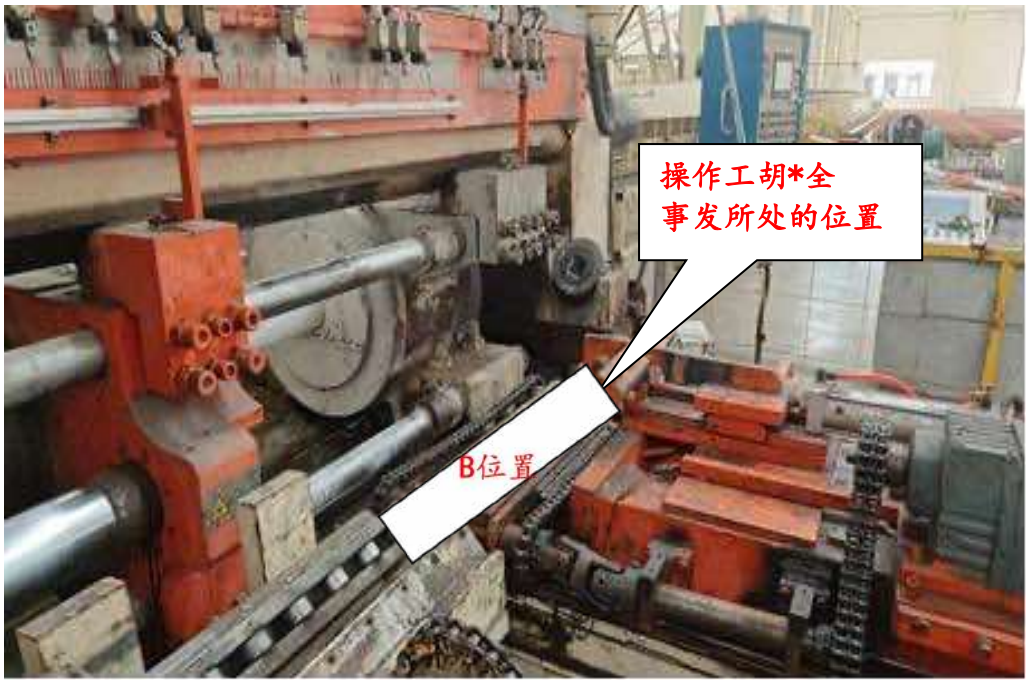
图 7 操作工胡*全正常操作的位置

2025年8月29日下午，6#挤压机正常工作，该机班组包括挤压机操作工胡*全、挤压机操作工陈*胜、前直工李*珍和前直工彭*章共4人，其中胡孝全和陈有胜轮流操作挤压机。17时许，胡*全、陈*胜从食堂吃饭返回，继续进行白班作业。17时45分许，胡*全在操作界面位置（简称A位置-见图7）进行操作，发现挤压机纵向送料机构未正常动作，导致纵向不进料。胡

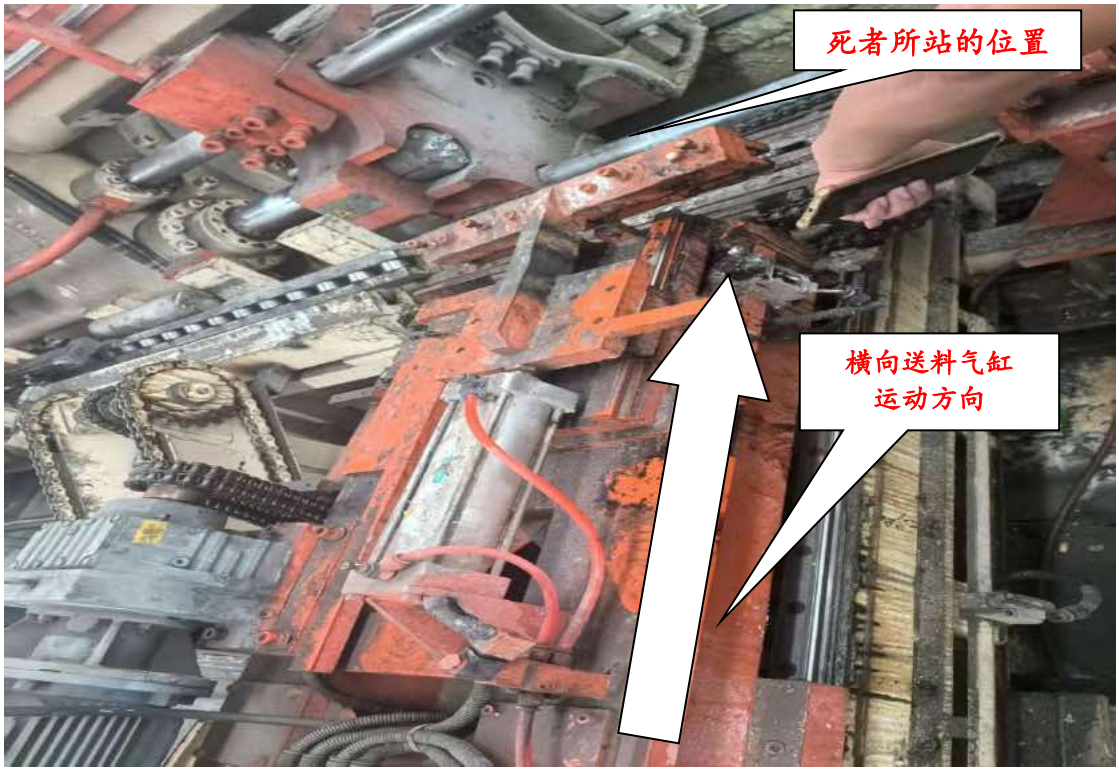
图 10 圆铝棒突然运动触发横向送料装置的行程开关

*全未从设备西侧挤压机巡检安全通道进入设备排除故障，而是站在横向送料机构正前方（简称B位置-见图8）利用自制的钢筋钩(见图9)钩住纵向送料机构上的行程开关令其复位。纵向送料机构动作将铝棒送到B位置并触发横向送料机构动作（见图10），挤压胡*全胸腹部，导致胡*全受伤。

经调查认定，事故的直接原因是：安徽浩鑫铝业科技有限公司6#挤压机操作工胡*全违反操作规程，在设备不停机状态下排除纵向送料机构的行程开关故障时，违规站在横向送料机构前，被横向送料机构挤压死亡。
