贺兰县习岗镇乡村振兴农旅科技产业融合发展示范园建设项目“3·23”一般高处坠落事故调查报告

贺兰县习岗镇乡村振兴农旅科技产业融合发展示范园建设项目“3·23”一般高处坠落事故调查小组

2026年4月

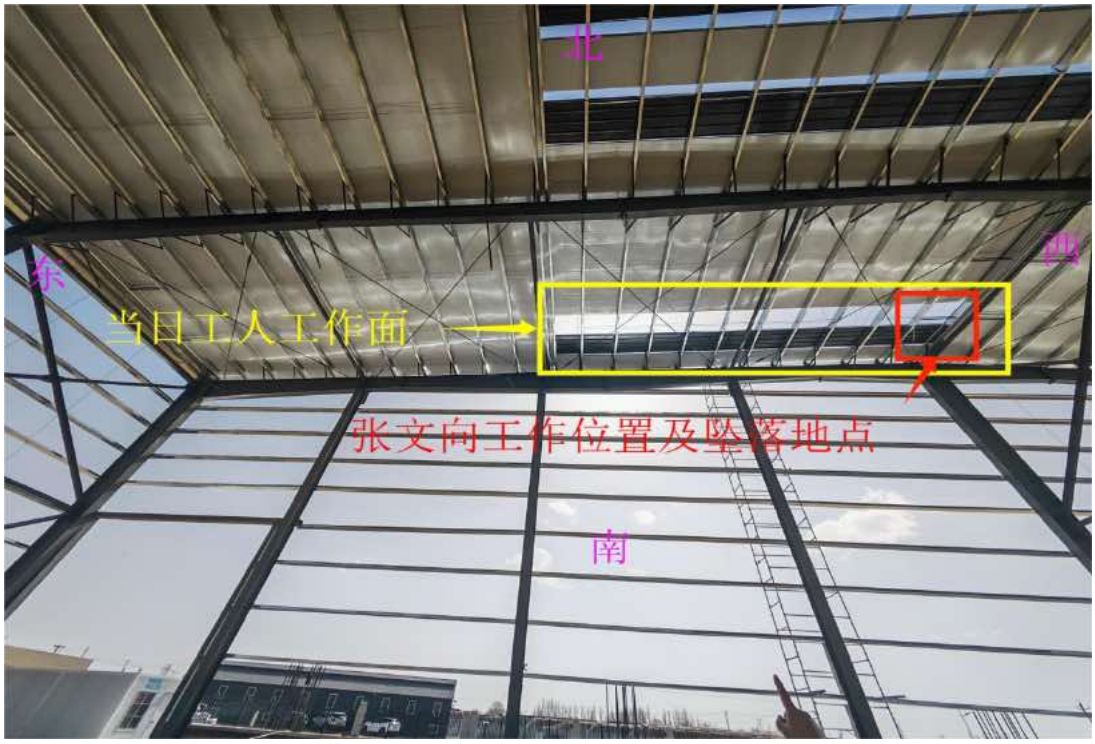
图1 人员工作面及坠落位置

事故发生后，事故调查组对事故现场进行勘查，绘制了习岗镇乡村振兴特色农旅科技产业融合发展示范园6#分拣车间人员工作面及坠落位置。

施工人员张文向登高作业时仅佩戴安全帽，未系挂安全带、施工现场未设置安全防护网等有效安全防护措施，在进行钢结构顶棚翻板作业过程中，从约13.524米高的钢构架顶部坠落，是导致本次事故发生的直接原因。
