山西展俊机电设备安装有限公司
“7·16”事故调查报告

经调查认定，山西展俊机电设备安装有限公司“7·16”事故是一起一般生产安全责任事故。

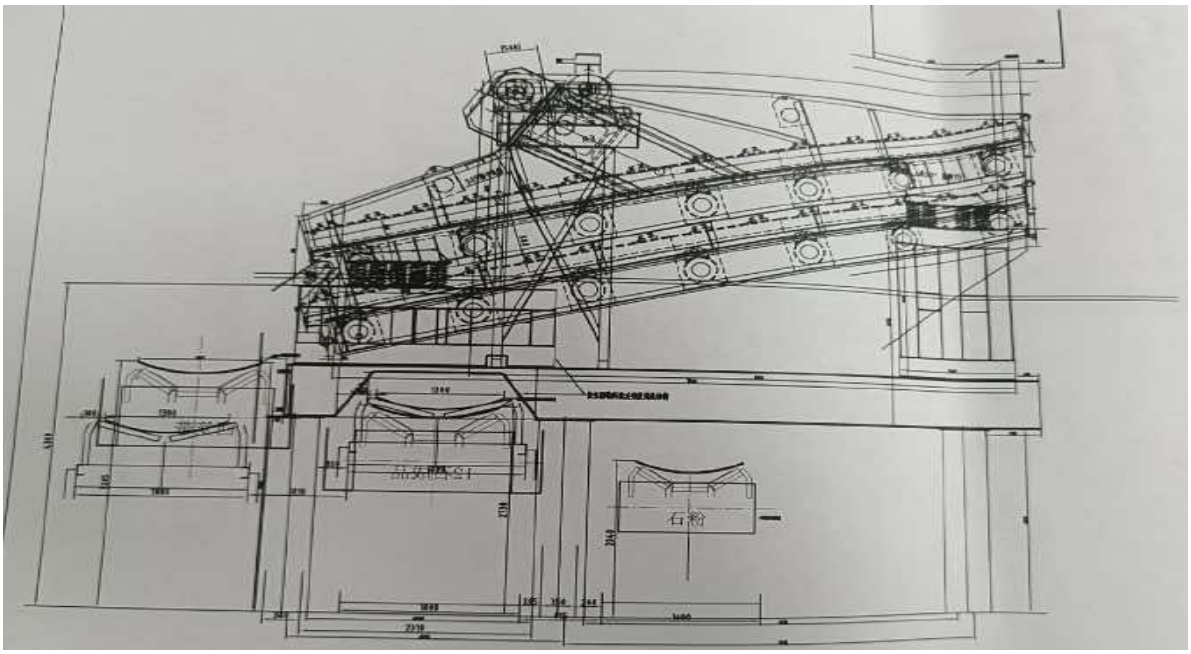
图 2 新振动筛设备安装图

数对旧振动筛支座进行了切割、焊接改造，桂山公司指派公司安全员黄*南作为本次设备技改安装更换尾筛动火作业监护人。7 月 16 日，奥瑞公司技术人员及桂山公司更换尾筛带班人员现场指导新振动筛安装，安装过程中需要机械、人员配合由桂山公司更换尾筛带班人员调配。

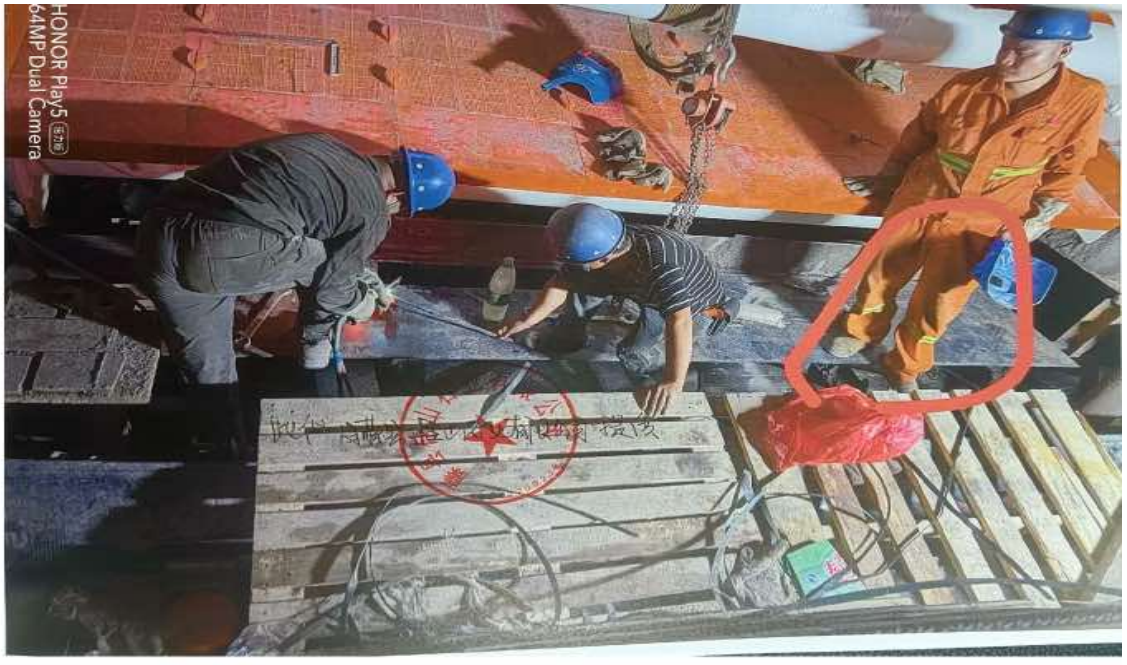
图 4 料槽底板焊接后的现场作业图

事故发生在桂山公司破碎车间内正在进行焊接作业的3号振动筛料槽位置，破碎车间为钢结构的原料加工车间（见图3），作业区域周边为钢结构平台，作业的料槽底板为导电钢板（见图4）。事故发生时使用的电焊机为上一班组使用后遗留下来已经通电的设备，在使用前未进行安全检查，且在同一车间内有多人同时进行电焊作业。作业时段为高温酷暑三伏天气，陈*苍作业时穿戴绝缘手套、绝缘鞋等劳动防护用品，作业时汗水湿透衣物，屁股坐在导电的钢板上更换焊条。

陈*苍坐在导电的钢板上更换焊条，左手拿焊条[1]右手握焊把，焊把上的焊钳夹着焊条瞬间，因陈*苍臀部与钢板大面积接触[2]，导致电流经其身体形成回路触电死亡，是造成事故的直接原因。

作业环境无绝缘隔离措施，作业平台为导电钢板，现场未设置绝缘垫；个人防护用品使用不当，陈*苍虽穿戴绝缘鞋、手套，但其臀部直接接触导电钢板。

陈*苍作为持证焊工，在作业时汗水湿透衣物，极大降低了人体电阻，在未采取绝缘隔离措施的情况下，坐在导电钢板上更换焊条，是造成事故的直接责任人。
