亳州谯城乐乐家具城“5·18”较大起重伤害事故调查报告

亳州市政府事故调查组

2025 年 10 月

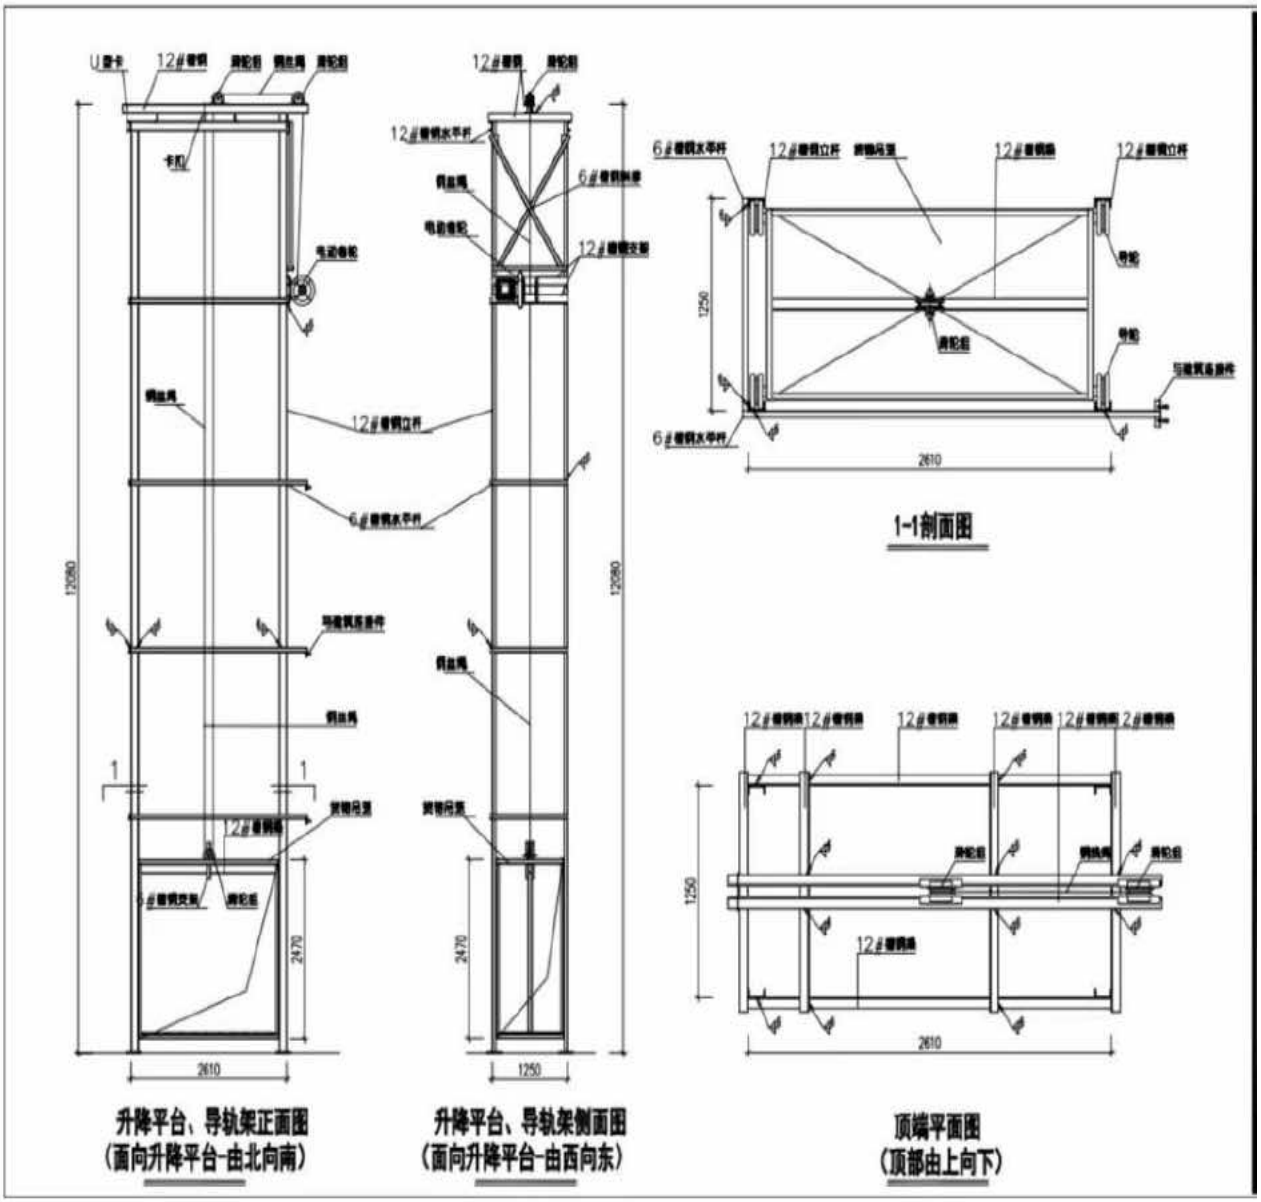
图 2 升降平台、导轨架正面、侧面、剖面图

1.升降平台建设情况。2016 年房屋建成后，栾宁海为方便销售家具上下运输，自行联系安装人员，购买了焊接升降平台所需物件、材料，由安装人员自制焊接而成。建成后升降平台长 2.61m、宽 1.25m、高 2.47m（图 2），用途为日常运输家具使用。因安装人员为栾宁海联系，安装人员姓名和联系方式等相关信息并未告知其家庭成员，鉴于栾宁海已死亡且制作安装时间久远，

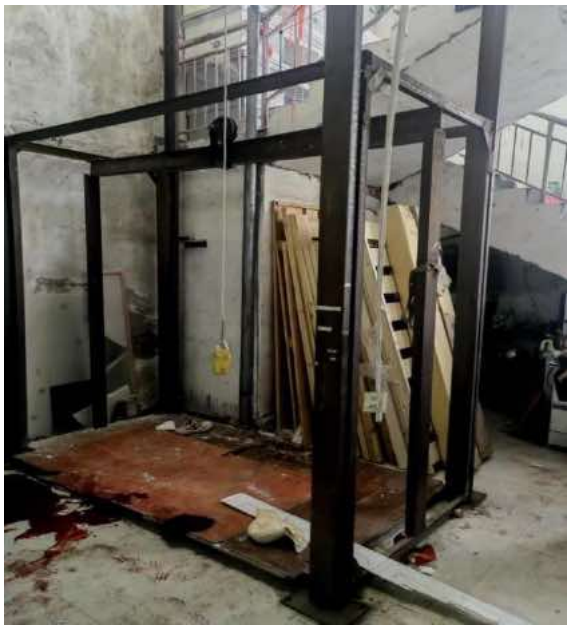
事故现场牵引钢丝绳已断裂，一端悬于升降平台楼层二层和三层之间，离地面约 5.5m，另一端位于三层地面。钢丝绳断裂处较为齐整。升降平台坠落到一层，周边可见零星散物，结构件

多处塑性变形（图 4）。

图 3-1 升降平台上端牵引钢丝绳断口

图 3-2 升降平台下端牵引钢丝绳端口

图 3-3 升降平台坠落至一层实物图

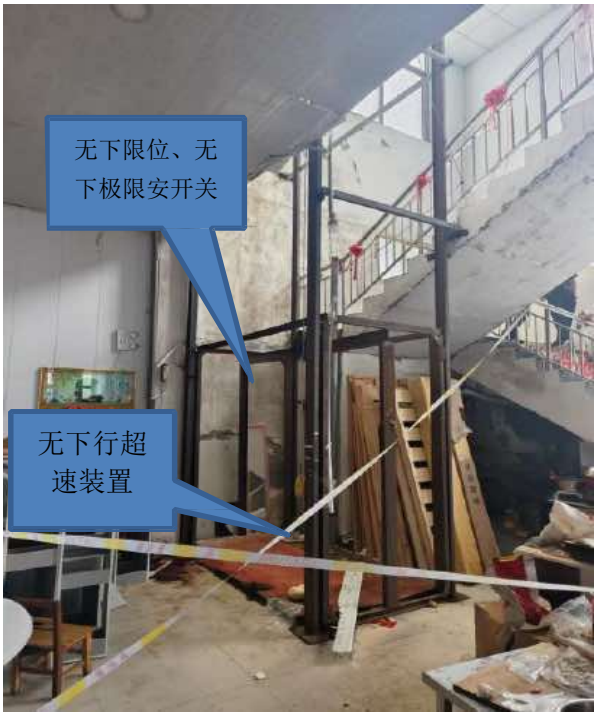
根 11.8cm*5.7cmC 型槽钢拼接对焊；顶部由四根 11.8cm*5.7cmC 型槽钢将四根导轨架焊接连接，并在连接杆上焊有两根纵梁，纵梁上加焊了一根横梁，两只定向滑轮固定在横梁上。升降平台架设高度为 12.08m，牵引钢丝绳从卷扬电动机侧卷筒输出经两只定向滑轮至升降平台横梁上的定滑轮，再通过升降平台横梁上定滑轮至导轨架横梁，用钢丝绳绳卡固定。电控装置采用 LA4-2H 控制按钮控制上下，共配置两套。一套位于建筑物三层，另一套从卷扬电动机加长控制线至建筑物一层。牵引钢丝绳为 6*12 丝，直径 7.8mm 棉芯镀锌牵引钢丝绳，在升降平台钢结构西侧离顶梁约 2.40m 处配置一台电动卷扬机。牵引钢丝绳从电动机侧卷筒输出经过两只定向滑轮至升降平台横梁上的定滑轮，再通过升降平台横梁上定滑轮至导轨架横梁，用钢丝绳绳卡固定。该升降平台顶部未封闭[1]，无铭牌标识和额定承重量[2]、无超载保护装置、无上限位、无上极限开关、无下限位、无下极限开关[3]、无下行超速保护装置，未见安全设施、安全附件、安全保护等装置（见图 3、图 4）。

图 4-1：①无超载保护装置 ②无上限位、无上极限开关

图 4-2：①无下限位、无下极限开关、②无下行超速保护装置

图 4-3 钢丝绳采用多层缠绕方式

图 4-4 ①无缓冲器、②无停止装置

经现场勘察，由于事故升降平台牵引钢丝绳在卷筒上采用多 层缠绕方式[4]，卷筒轴承支座固定螺栓松动位移，水平度偏斜。

[4]《简易升降机安全规程》（GB 28755-2012）7.3.6.3 的要求：卷筒上只能绕一层钢丝绳。涉事升降平台牵 引钢丝绳在卷筒上采用多层缠绕。

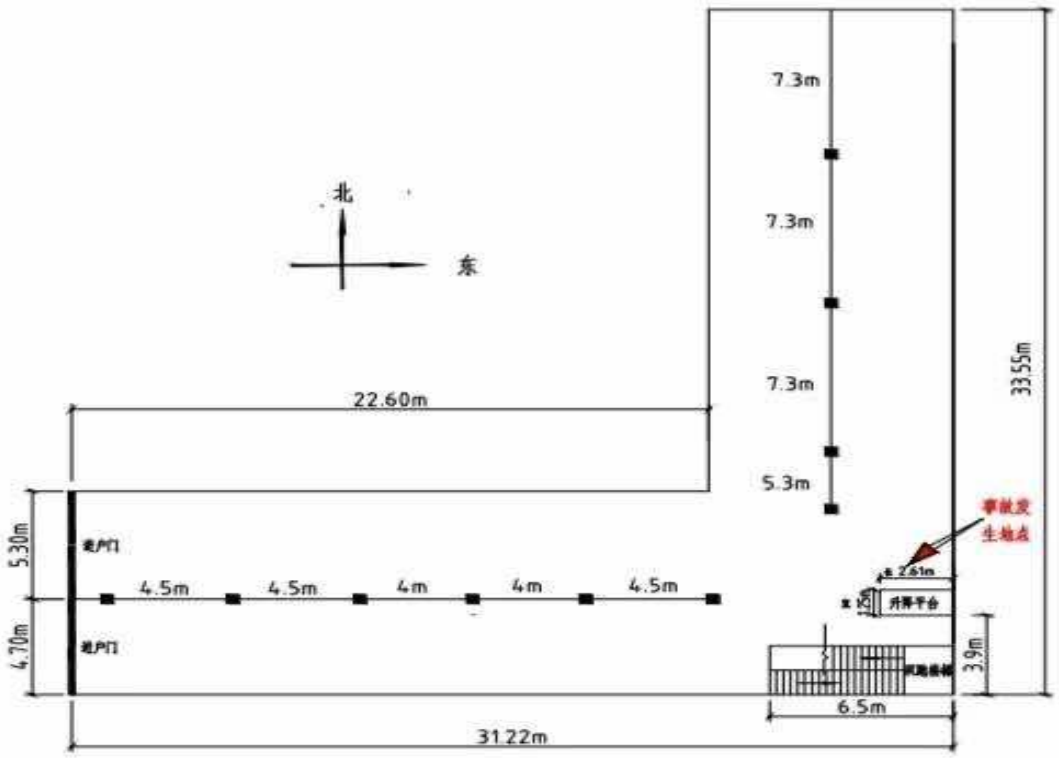
图 5-1 乐乐家具城首层平面图

经现场勘查，该建筑物为3层，1至2层为框架结构，3层为钢构结构，总体呈“L”型，建筑总高约12.3米，建筑面积首层约516.26平方米，建筑总面积1548.78平方。事故发生在建筑物东南角处楼梯处，紧靠建筑物东墙面，距南侧墙面3.9米处。（见图5）

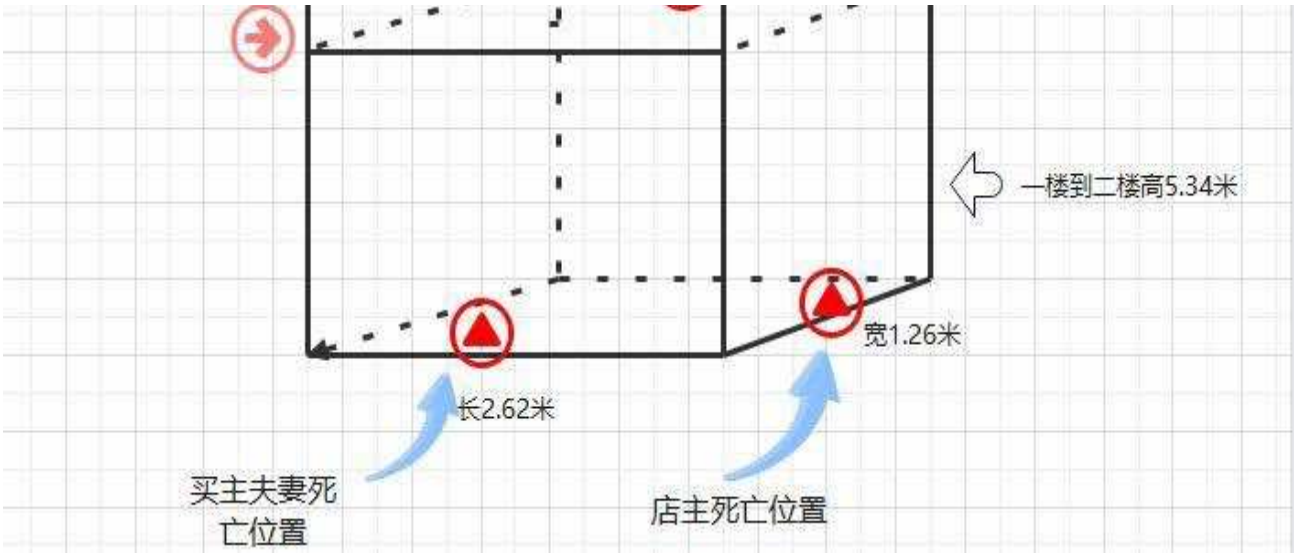
图 5-2 事故人员位置图

2025 年 5 月 18 日 14 时 29 分许，涡阳县临湖镇段营行政村村民段体章、段王氏夫妻两人带着 9 岁孙子段子墨，到谯城区立德镇乐乐家具城购买家具，栾宁海现场接待了段体章一行，现场 4 人在一楼看过家具后，段体章夫妻对价格不满意，生意未谈妥。14 时 37 分许，栾宁海又邀请段体章夫妇和孙子乘坐升降平台到三楼继续看家具。栾宁海操作该升降机内的 LA4-2H 控制按钮进行上行，14 时 39 分许，当升降平台运行至离地面高度约 8.70m 时，由于卷扬机无钢丝绳卷绕保护装置，导致牵引钢丝绳叠加缠绕高于钢丝绳卷筒南端侧板时瞬间脱落，被卷筒侧板棱角瞬间剪切，引起牵引钢丝绳断裂，直接造成升降平台迅速坠落至一楼地板，造成段体章夫妇当场死亡，栾宁海重伤、段子墨轻伤。后栾宁海救治无效死亡，事故共造成 3 人死亡，1 人受伤。
