关于玖龙纸业（北海）有限公司“6•15”机械伤害一般事故调查报告

2024-10-28 10:45 来源：铁山港区应急管理局 作者：铁山港区应急管理局

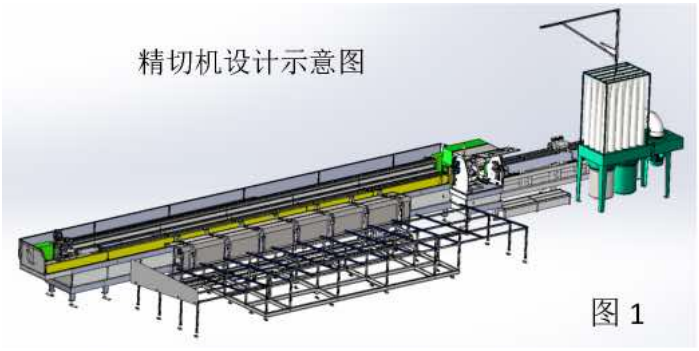
涉事精切机（见图1）位于PM50纸芯车间中央，呈南北方向放置。精切机于2023年9月中旬开始安装，同年12月试机，2024年春节过后开始投入使用
