北京丰台长峰医院“4·18”
重大火灾事故调查报告

国务院事故调查组

2023年10月

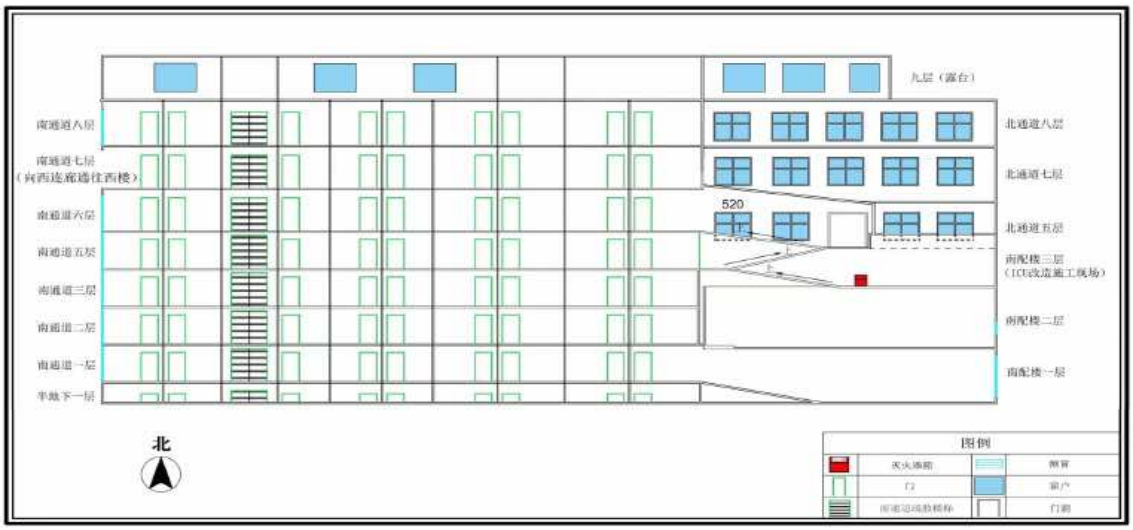
图 1 起火建筑结构示意图（北向南）

东楼主体自东向西呈“┓┏”型，东西长 55.3 米，南北宽 18.8 米，高 23.7 米，建筑面积 5726.42 平方米，分东区、西区两部分，两区层高不一致，通过斜坡通道连接。东区地上六层（楼层标号为一、二、三、五、七、八），每层设有一条通道（长 21.7

米、宽 1.4 米，以下简称北通道）；西区地下一层、地上八层（楼层标号为一、二、三、五、六、七、八、九），每层设有一条通道（长 38.6 米、宽 1.4 米，以下简称南通道）；南北通道通过楼层中部楼梯间连通。（见图 1、图 2）

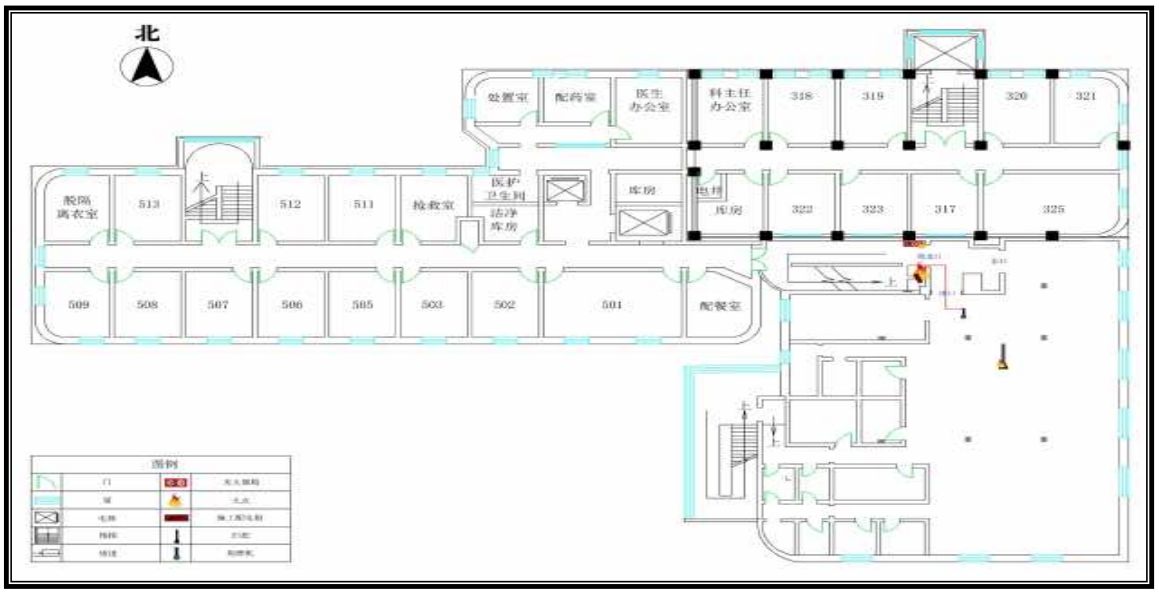
图 3 起火建筑东楼西区五层、东区三层及南配楼三层 ICU 剖面图

南配楼共三层，建筑面积 999.33 平方米。南配楼一层与东

楼东区一层相互贯通为门诊区，二层为 PCR 实验室（基因扩增实验室），三层通过无障碍坡道与东楼西区五层、六层和东区五层连通，为 ICU（重症加强护理病房）改造工程施工现场。（见图 3）

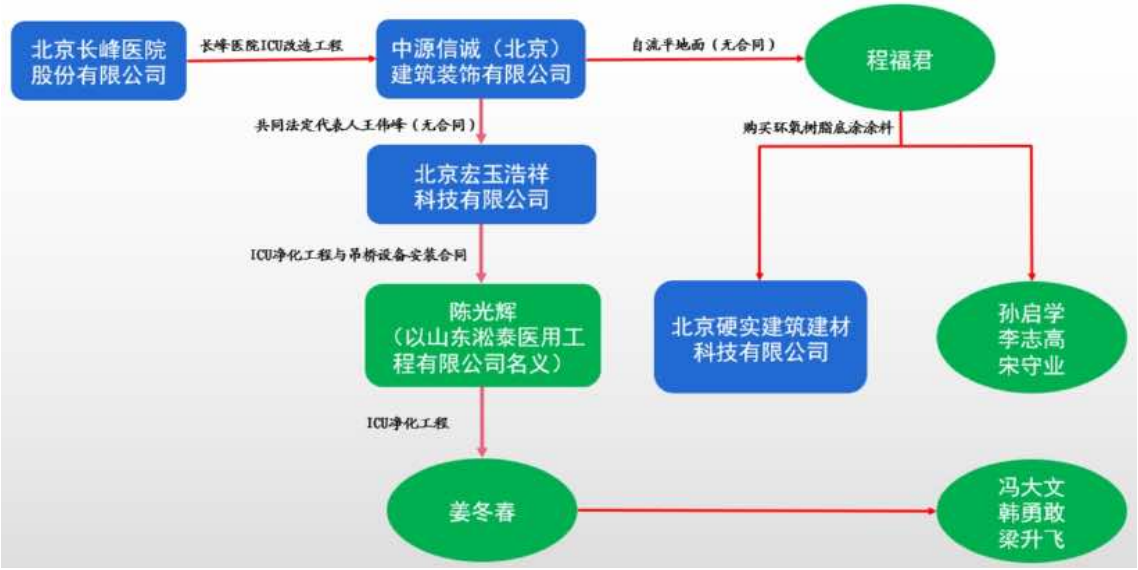
图4 事发医院ICU改造工程发包分包关系图

2023年3月23日，王伟峰未经长峰医院公司认可，以宏玉浩祥公司名义将北京长峰医院ICU净化工程及吊桥设备安装分包给陈光辉。陈光辉以淞泰公司名义与宏玉浩祥公司签订合同（合同签名处为陈光辉）。淞泰公司未参与实际施工，将收取的工程款全部转至陈光辉个人账户。

2023年3月25日，王伟峰将自流平地面施工以包工包料形式分包给程福君并支付工程款；程福君组织工人施工。4月17日、18日，程福君分两次从北京硬实建筑建材科技有限公司[4]
