融安县晨佳木业有限公司“5•3”爆燃事故调查报告

来源：融安县应急管理局 发布日期：2021-07-28 16:50 作者：融安县应急管理局

“5·3”爆燃事故调查报告

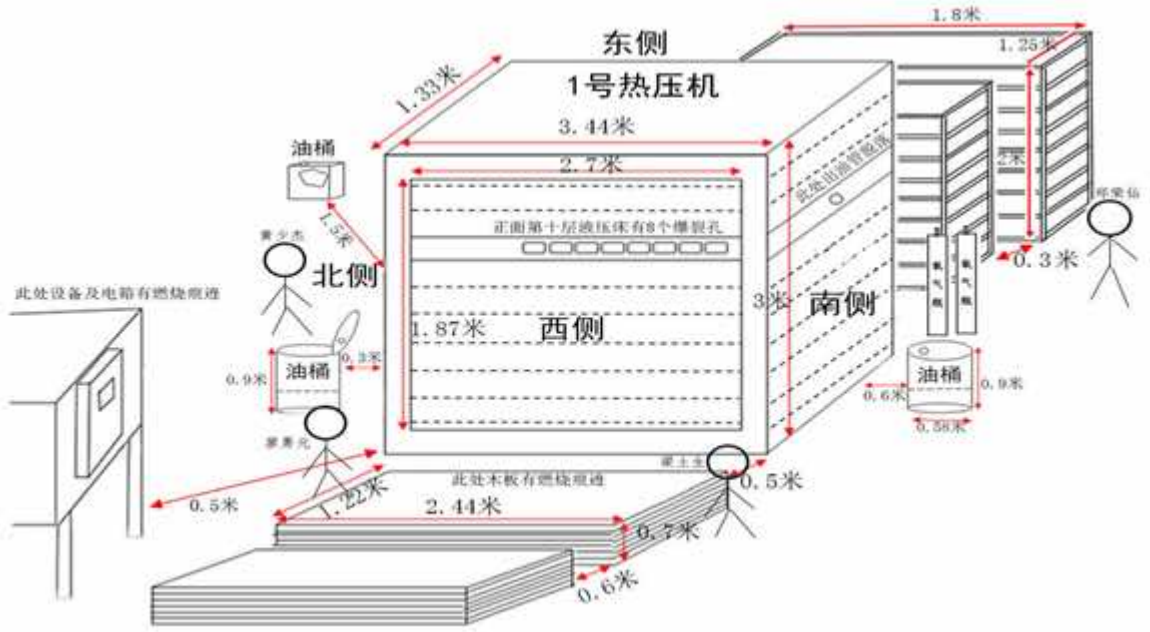
融安县晨佳木业有限公司位于广西壮族自治区柳州市融安县长安镇红卫路红卫竹木深加工集中区，压板车间为钢架棚结构，位于公司大门右侧。压板车间1#热压机及周围地面有燃烧痕迹，离热压机正面进料口7米左右地面有一块热压机除废气系统吸尘罩部件飞离，热压机背面出料口除废气系统吸尘罩变形，一块部件脱落。1#热压机正面进料口左侧50厘米处一设备及电箱有燃烧痕迹，顶部导油管隔热棉有燃烧痕迹，2处照明灯有高温熔化痕迹。1#热压机的进料口为西侧，出料口为东侧，进油管在北侧，回油管在南侧。热压机一共有十三层压板，每层压板长度为2.7米，宽度为1.33米，厚度为5厘米 ，每层压板间距约为7-8厘米。压板内有呈回形状的热油回路，热油从北侧的进油口导入，从南侧的回油口导回锅炉。北侧的进油管靠东边的5根进油管变形，靠西边的1根进油软管脱离吊在一边；南面第十层压板回油连接管脱落在一旁；热压机西侧（进料口）第十层压板靠南一侧有8个爆裂口，东侧（出料口）第十层压板靠南一侧有5个爆裂口，爆裂口长为10厘米，宽为2.5厘米；爆裂口分别有两个东西相通直径为2.5厘米的圆孔，两个圆孔相连接面为平面，距外边缘2.2厘米，两个圆孔之间距离为5厘米，圆孔距离压板上部为1.2厘米，距离压板下部为1.3厘米。热压机正面进料口前方0.6米处有两垛木板，长度为2.44米，宽度为1.22米，高度为0.7米左右，间

隔距离为0.6米，距离热压机较近处的一垛木板有燃烧痕迹；热压机背面出料口有两个盛板铁架，间隔距离为0.3米，铁架长度为1.8米，宽度为1.25米，高度为2米；热压机右面0.6米处有一个铁皮油桶，油桶规格为：高0.9米，直径0.58米，油桶盖为打开状态，油桶内有约1/3导热油；热压机左面0.3米处有一铁皮油桶，油桶规格为高0.9米，直径0.58米，油桶盖为打开状态，有一根导油软管从盖孔伸入，油桶上部有被爆燃掀开痕迹，油桶变形，油桶内有约1/3导热油；热压机北侧1.5米处的一个塑料油桶有高温熔化痕迹，油桶规格为25KG,油桶内装有约1/3导热油。现场堵塞故障的压板变形，现场使用的氧气气瓶与气枪连接管脱落变形。现场示意图如下：
