青山湖罗家江西省路翔工程材料有限公司“3·6”一般机械伤害事故调查报告

（送审稿）

青山湖区人民政府事故调查组

2025年5月12日

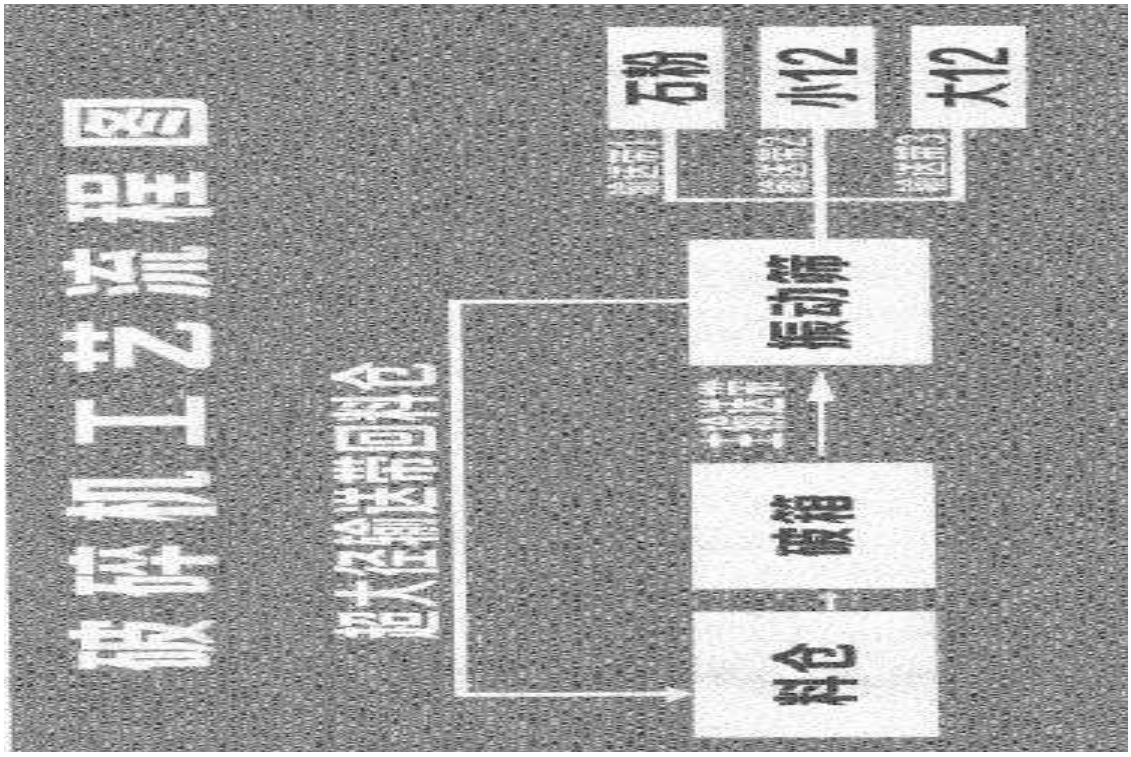
图 4 破碎机工艺流程图

事发破碎机是路翔材料沥青生产线上的设备，于2024年4月购置，是一台二手设备，破碎车间有一名铲车工负责上料，一名破碎机操作人员，石料通过破碎、筛选等工艺，生产三种规格的沥青原材料，分别是石粉(粒径0-6mm)，小12料(粒径10-16mm)，大12料(粒径10-20mm)，生产的超大径料(粒径＞20mm)回收重新破碎。
