郑州新郑河南**学院“7·29”较大触电事故调查报告

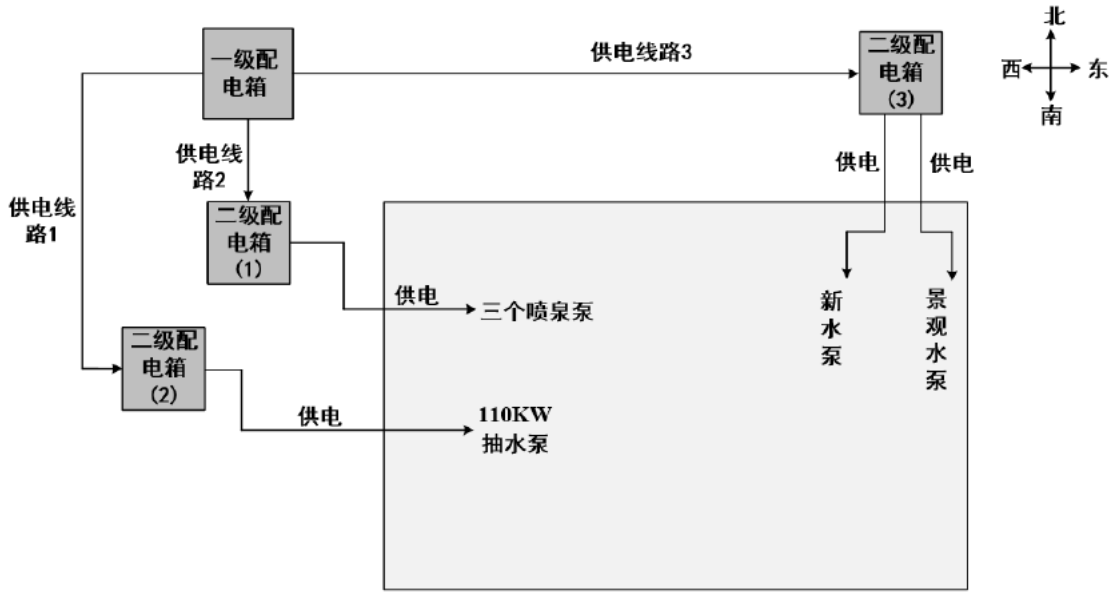
图 1 **湖周边和湖内设备位置示意图

**湖内所有设备电源由一个总配电箱（以下称一级配电箱）控制，位于湖岸上西北角位置，其总电源位于学院图书馆负一楼。一级配电箱除控制湖周边路灯外，还控制有3个二级配电箱，有2个二级配电箱位于一级配电箱南侧4-5m处，其中一个控制污水泵（以下称1号二级配电箱），另一个控制3台喷泉水泵（以下称2号二级配电箱）。第3个二级配电箱位于湖岸上东北角位置，控制景观水泵（以下称3号二级配电箱），项目新增污水泵亦由该配电箱控制，新增污水泵供电电缆在事故发生前正在接入该配电箱，3相火线已接线完成，保护接地线处于未接线状态。（见图1）

通过对**湖有关供电埋地电缆以及原有水泵等设备进行检测，发现一级配电箱至 3 号二级配电箱供电电缆和景观水泵存在漏电问题，其他原有电缆和设备正常。

1. 一级配电箱至 3 号二级配电箱供电电缆测试情况。一是整根电缆测试。一级配电箱至 3 号二级配电箱的供电电缆为 3 相 5 线电缆，其中 3 根为相线，另外 2 根分别为零线和地线，该电缆未穿管为直埋敷设。经检测，3 根相线中有 2 根相线之间的绝缘失效，这 2 根相线与零线、地线之间绝缘均失效。二是陈旧性破损处测试情况。一级配电箱至 3 号二级配电箱供电电缆塑套在距离 3 号二级配电箱 4-12m 处，有十余处明显破损，其中最为严重的两处破损，分别在距离 3 号二级配电箱 4m 和 6.5m 处。经对其导电测试，受损相线和地线仍导通，但导通效果不好。

2. 景观水泵测试情况。将景观水泵打捞上岸，在室内进行测试，3 根相线均与水泵机壳绝缘失效，致使水泵通电时，机壳带电。打开水泵接线盒，发现接线盒内接线柱上有明显的水渍映像。经测试，3 相接线柱与水泵机壳绝缘均失效。将 3 个接线柱的相线拆掉，对其 6 根线分别对水泵机壳进行绝缘测试，水泵电机 3 个线圈有 2 个绝缘失效漏电。

1. **湖一级配电箱主开关断路器不具备漏电保护功能，也未安装漏电保护器，3 个分支开关断路器虽为漏电保护开关，但选型不符合线路要求，致使亦不具备漏电保护功能。在 3 号二级配电箱支路景观水泵和破损埋地电缆绝缘失效漏电后，一级配电箱主开关断路器和分支开关断路器均不动作，无漏电保护功能。

2. **湖 3 号二级配电箱，主开关断路器、分开关断路器均不具备漏电保护功能，也未安装漏电保护器，在所连接景观水泵绝缘失效漏电后，3 号二级配电箱主开关断路器和分开关断路器均不动作，无漏电保护功能。

要对所有校区供用电设备设施、线路进行安全检查，及时发现并消除存在的安全隐患。设施设备供配电应实行两级保护，各用电设备必须安装符合要求的漏电保护装置，在各配电箱内粘贴线路布置图，方便识别控制及分析。校园内供配电电缆埋地铺设应穿钢管防护，禁止电缆裸埋土内。所有配电设施、用电设备必须安装连接接地保护线。
