沈阳市于洪区丁香湖畔花园小区“5·21”一般爆燃事故调查报告

沈阳市于洪区丁香湖畔花园小区“5·21”爆燃事故调查组

2026年7月

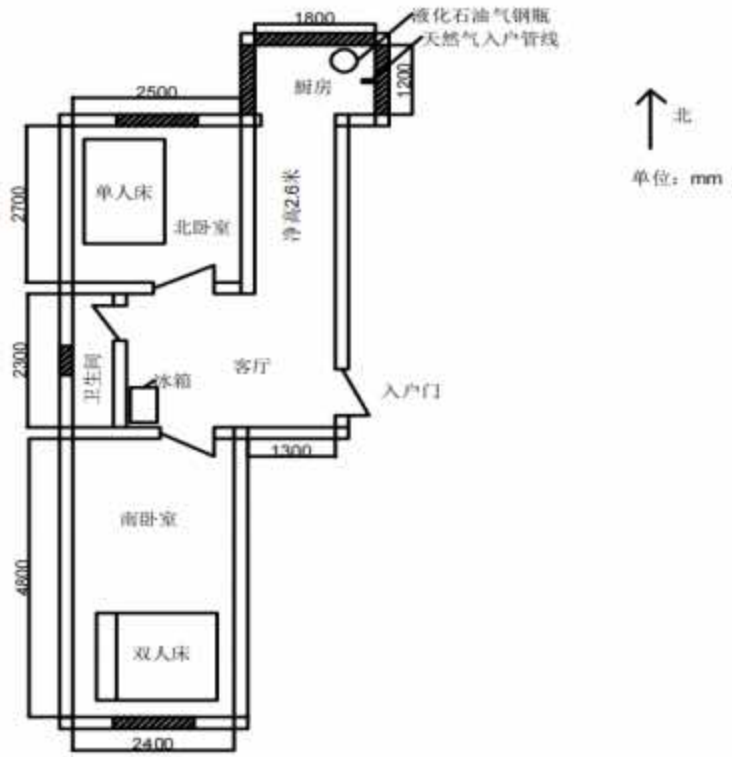
5月21日21时56分许，沈阳市于洪区广业西路14号丁香湖畔花园小区9号楼5单元5-5-3户发生可燃气体爆燃事故，引发火灾，过火面积约为34m^2，造成4人受伤、14户房屋及25辆汽车受损。

丁香湖畔花园小区内线工程在未完工、未封堵用户端、未进行严密性试验的情况下与已通气运行的燃气管线直接连接，导致

运行的燃气管网内天然气通过在建的燃气管线直接进入未安装锁阀的用户家中，与室内空气充分混合达到可燃下限，遇点火源发生爆燃。
