上海南晔市政建筑工程有限公司 "11 ·20 "事故调查报告

新建区政府事故调查组

2025 年 1 月 7 日

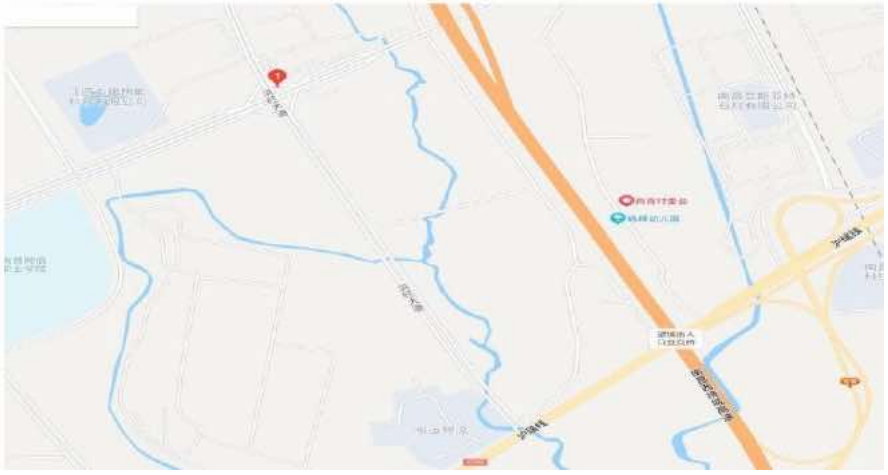
2.掉落位置图

2024 年 11 月 20 日下午 4 点钟左右，尚文孝、刘仁高、任臣敏 （死者）和刘在龙四人在 36 号楼屋面上抬玻璃，任臣敏因当天无 法找到施工单位发放的五点式安全带，便使用了 自 己携带的三点式 安全带， 当四人把玻璃放在天窗铝合金龙骨架指定的位置时，坐在 脚手架板上的任臣敏说头晕，同时任臣敏身体往下倒去，并且在掉 下去的时候头部碰到了天窗铝合金龙骨， 由于任臣敏身上三点式安 全带断裂，任臣敏身体直接摔到二楼水泥地面。

2.现场为36号楼二楼天井部位，地面上有一顶安全帽及一个玻璃吸盘，屋面铝合金龙骨上挂着一根断了背带的三点式安全绳。

由于任臣敏未使用中瑀公司统一发放的五点式安全带，擅 自使用禁用的三点式安全带，致使自己高处坠落，安全带断裂， 导致死亡，是造成事故的主要原因。
