江西勇泰新型建材有限公司“2·8”一般起重伤害事故调查报告

峡江县政府事故调查组

2026 年 3 月

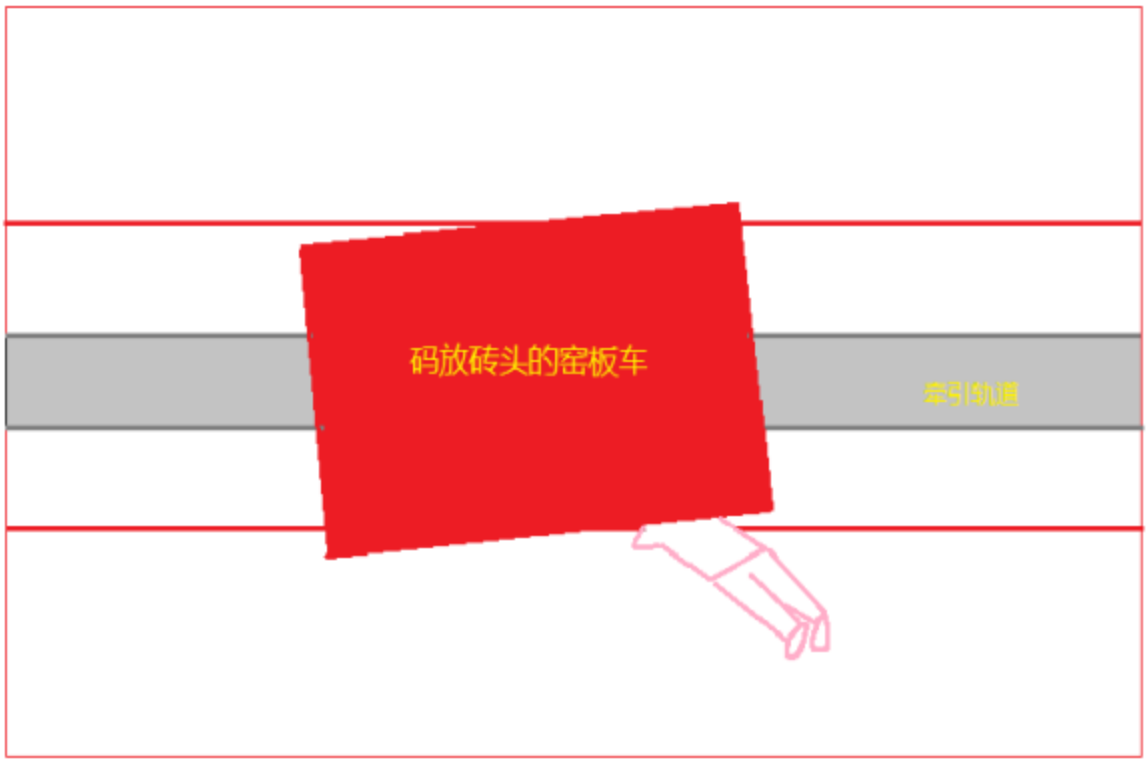
事故现场示意图

事故现场位于江西勇泰新型建材有限公司厂区轨道 2 号线。涉事窑板车停放在轨道上，车上堆放有码放整齐的砖坯。窑板车向左小角度偏离轨道，右侧前轮位置地面标注有“修”字。现场发现两个立式油压千斤顶均已倾倒，其中一枚标识为 32T，另一枚因铭牌破损导致规格型号无法辨认。窑板车右前轮已被拆卸，掉落于车底下方。

现场周某某呈俯卧状态，被压于窑板车右侧前轮处，地面留有一处血迹。

经现场测量，窑板车侧板距地面空隙高度约为 16 厘米。

周某某，男，52岁，某省某市某区人，身份证号码：XXXXXXXXXXXXXXXXX，江西勇泰新型建材有限公司临时聘用人员，对窑板车维修作业时，从窑板车右侧钻入车底作业，操作不当，致使千斤顶倾倒，窑板车失衡侧落，导致其被窑板车挤压死亡。

维修工周某某安全意识淡薄，对窑板车维修作业时，从窑板车右侧钻入车底作业，操作不当，致使千斤顶倾倒，窑板车失衡侧落，导致其被窑板车挤压死亡。

（一）加强检维修作业安全管理工作。江西勇泰新型建材有限公司要深刻汲取事故教训，全面加强检维修作业现场安全管理工作，加大作业现场安全巡查力度，落实隐患排查治理制度，采取有效的技术、管理措施，对支撑装置稳固性严格检查，在危险作业场所设置安全警示标志，及时发现并消除事故隐患。
