索引号：	11441700MB2C904937/2024-00393	分类：	
发布机构：	阳江市市场监督管理局	成文日期：	2024-11-11
名称：	阳江滨海新区（阳江高新区）蓝傲海洋公司“6·14”一般起重伤害事故调查报告		
文号：		发布日期：	2024-11-12
主题词：

阳江滨海新区（阳江高新区）蓝傲海洋公司“6•14”一般起重伤害事故调查报告

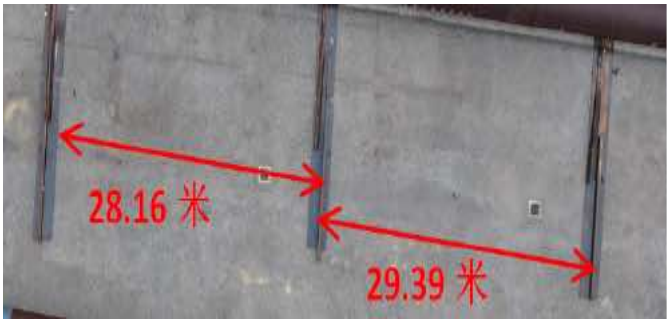
H型钢尺寸示意图

2.现场H型钢情况：事发现场有6根H型钢，分3组，两两呈“一”字形摆放。经测量H型钢参数和准数据比对，确定H型钢型号为400mm×300mm（高度×宽度），截面尺寸440mm×300mm

H×B），长度15000mm，翼板厚度18mm，腹板厚度11mm，翼板腹板焊接半径13mm，见图

3.现场铺设的钢板情况：事发现场地面铺设有6张钢板，每张钢板上摆放1根H型钢。经测量钢板数为：东南方向（蓝水公司侧）两张钢板规格11.5m×2.2m×3cm，另外四张规格5m×2.2m×4cm，钢板厚度不一致。

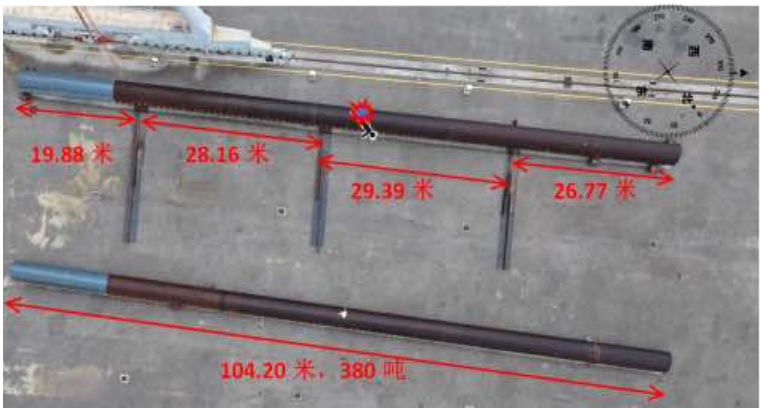
图6 第一根钢管摆放位置及事故发生位置

23时30分，起重机吊运第二根钢管桩返回堆场，准备就位落钩（位于第一根钢管北面约3米）。第二根钢管已经稳定放置到支承吊重物的H型钢后，钟某涛、靳某蓬、牛某涛、朱某生进入吊装区作业。在放好支承垫木和防滚动三角木准备解钩的时候，吊机指挥员高某喜听到H型钢变形产生的响，发现支承钢管的H型钢发生变形，马上通知起重机司机刘某娇起吊，但已经来不及，钢管压陷支承的三根H型钢。刘某娇听到指挥后马上操作起吊。同时，在两根钢管之间作业的钟某涛、靳某、朱某生听到异响后迅速通过第一根钢管与地面之间的间隙（约40厘米）逃生，其中靳某蓬、朱某分别以趴地倒爬和身体滚动的方式从第一根钢管底下离开了现场，而钟某涛（死者）在采取趴地倒方式离开的过程中，被因H型钢受到拉扯力失稳和钢管重量的影响被压陷的第一根钢管压在下面（见图6）。发生事故后，23时44分，牛某涛先后电话通知张文科和拨打急救电话120，23时51分拨119求救。

根据事故现场H型钢的变形和使用环境分析，一是承载钢管的H型钢使用不正确，承载能力不强。使用单位按照上下翼板水平的方式放置在地面钢板上，这种使用方式限制了H型钢的弯曲形变，导致载荷主要集中在腹板，超过了腹板的屈服强度导致发生塑性变形。二是被支承的钢管与H型钢接触面积小，荷载集中。同时受地面不平整的影响，钢管与H型钢接触面积小且不均匀，钢管传递给H型钢的力不能均匀分布在H型钢的截面上，而是在局部区域产生较大的应力，且支承H型钢数量少（只有3根），超过了单根H型钢腹板所能承受的最大屈服强度导致发生塑性变形。

3根H型钢作为支承钢管的承载基础支承力不足。支承钢管的承载基础，未经专业技术设计、计算验证，未考虑实际使用场所即码头堆场疏水砖地面不平整的因素和380吨钢管可能对H型钢的截面最大应力的影响，当第一次发现H型钢接触面发生变形时，相关责任人凭主观和经验判断，对已经发现的安全隐患未引起足够重视，采取钢管下垫方木的支承方式继续吊装作业。
