潜江市园林街道中伦云尚智城产业园项目“4•24”一般高处坠落事故调查报告

索 引 号：011396186/2026-11957　　主题分类：其他
发布机构：潜江市应急管理局　　发文日期：2023年04月30日 13:55:00
文　　号：无　　效力状态：有效
发布日期：2023年05月09日 09:50:00　　名　　称：潜江市园林街道中伦云尚智城产业园项目“4·24”一般高处坠落事故调查报告

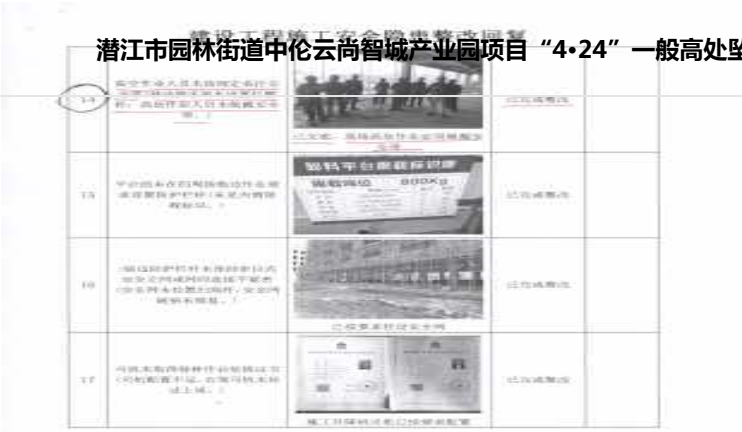
1.事发位置：事故发生的地点为潜江市园林街道中伦云尚智城产业园项目6#楼一层9#～10#柱之间，9#柱墙高5m,线凿与钢筋相交处离地3.2m（见下图）。

2.坠落地点： 周某林从门式脚手架（以下简称脚手架）上摔落后的落地点距离9#柱墙约2.1m处（见下图）。

3.事故脚手架基本情况： 事故现场涉及的脚手架，长1.8m，宽0.95m，高1.7m，事发后，脚手架交叉支撑有一根支撑中间裂折（见下图）。

4.作业现场环境： 经现场勘察，事故脚手架架设处有一堆散乱直径约4cm的水泥块。经查，该处水泥块为前一天开槽时墙上凿落的，事后没有及时清扫。经事故第一目击人许守传描述，当时脚手架的四个脚（圆钢）正好放在水泥堆块上面。

当事人周某林未按《脚手架(门式)安全技术规范》（JGJ 128-2010）要求搭设脚手架，在未设置连墙件或斜撑、脚手架底部不平稳且跳板未满铺的情况下，盲目攀爬脚手架，因脚手架倾倒，致其身体失稳坠落至地面，导致脑外伤死亡是事故发生的直接原因。

金勋公司要切实落实安全生产主体责任。一**是要**加强项目部管理，对不具备资质的人员及时撤换；二**是要**加强特种作业人员资质审核及特殊作业管理，严禁未取得特种作业资格人员从事特种作业；**三是要**加强现场管理，组织特种作业前要严格按照规定制定并审核施工方案，做好安全技术交底；**四是要**加强安全操作规程和安全操作技能的教育培训，确保操作规程的遵守和安全措施的落实。
