韶关南雄浙江蓝威环保科技设备有限公司
“6·10”一般物体打击事故调查报告

韶关市政府事故调查组

2026 年 9 月

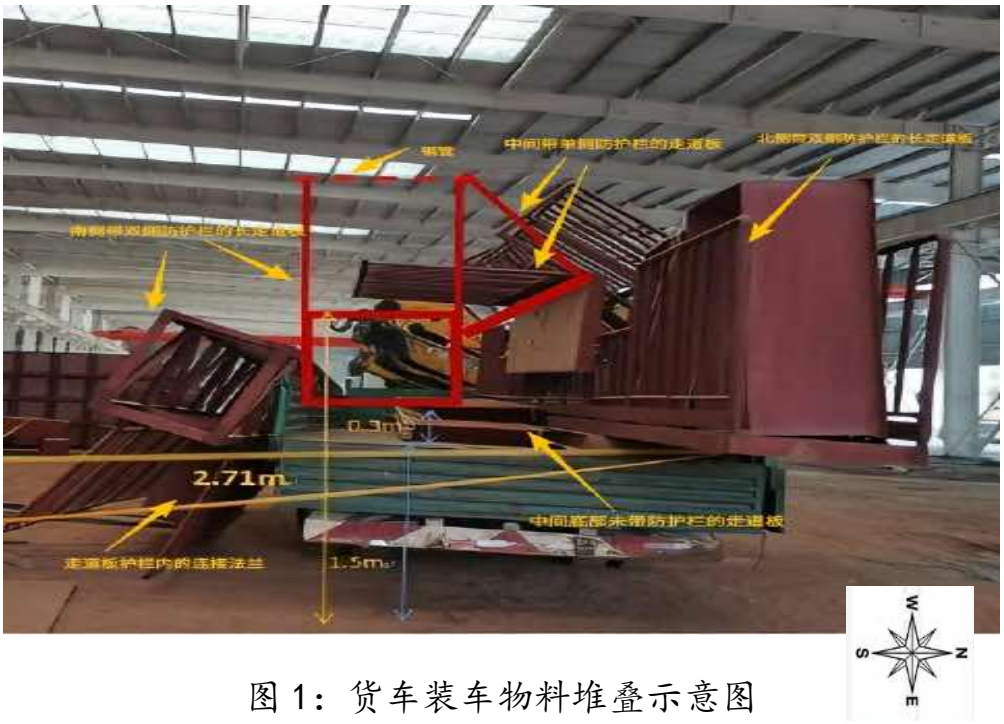
图 1：货车装车物料堆叠示意图

6 月 10 日早上，崔小虎安排安*盼、崔*毛、田*营等人在现场进行除尘设备部件的转运工作,用货车（带有随车吊）将在宏星华公司未投产的 2 号厂房里焊接好的除尘设备部件转运到 200 米左右外的除尘系统区域进行安装。崔小虎负责叉车搬运，其余人配合。8 时许，崔小虎等人开始装第一车；装好后，梁杰驾驶货车运至 1 号厂房外的除尘系统安装区域进行卸车。10 时 30 分，货车返回开始装第二车,依次在车厢中部底部和北侧完成物料堆叠后，接着在车厢南侧进行物料堆叠，先将 1 件有双侧防护栏的箱形钢构长走道板靠南侧放在中部底部叠放的物料上,其近半边悬空,再将 1 件带单侧防护栏的走道板卡放在南北两侧的两件长走道板之间。货车装车物料堆叠详见图 1。

算和分析等，调查认定事故的直接原因是：作业人员装车放置物料不平稳，南侧长走道板底部近半边悬空，人为形成了倾倒临界状态的隐患，田*营、崔*毛、安*盼未采取措施消除隐患，反而冒险登高到长走道板上移动物料，打破了长走道板受力平衡，导致长走道板失稳倾翻，三人随之翻落，其中田*营、崔*毛等两人被长走道板撞击挤压受伤致死，安*盼右足部受伤骨折。

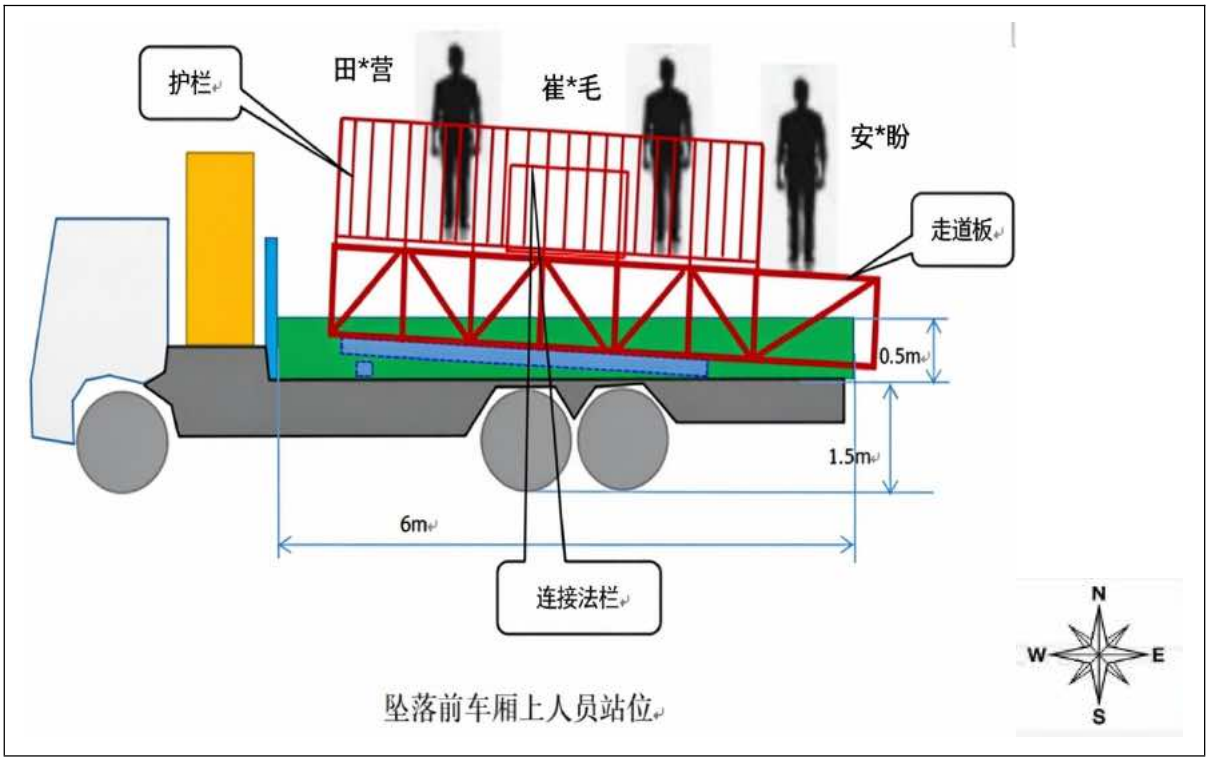
图 2：作业倾翻前车上人员站位

11 时 08 分，崔小虎又将一个除尘管的连接法兰运至货车南侧的长走道板的护栏内，田*营、崔*毛、安*盼站在货车南侧的长走道板的护栏内，田*营靠近货车车头端，崔*毛在中间，安*盼靠近车尾端，田*营和崔*毛两人协力将法兰向车头端移动。11 时 09 分许，货车南侧的长走道板失稳倾翻，田*营、崔*毛、安*盼被动随长走道板从货车上翻落在货车南侧地面。田*营、崔*毛被长走道板撞击挤压，其中崔*毛被护栏压后，护栏回靠货车车箱，形成楔形虚位，未被压实。安*盼右脚局部受伤。

图 3：事故现场图片
