大新雷平广西德天化工循环股份有限公司“1•20” 一般高处坠落事故调查报告

2024-07-12 16:00 来源：大新县应急管理局

一般高处坠落事故调查报告

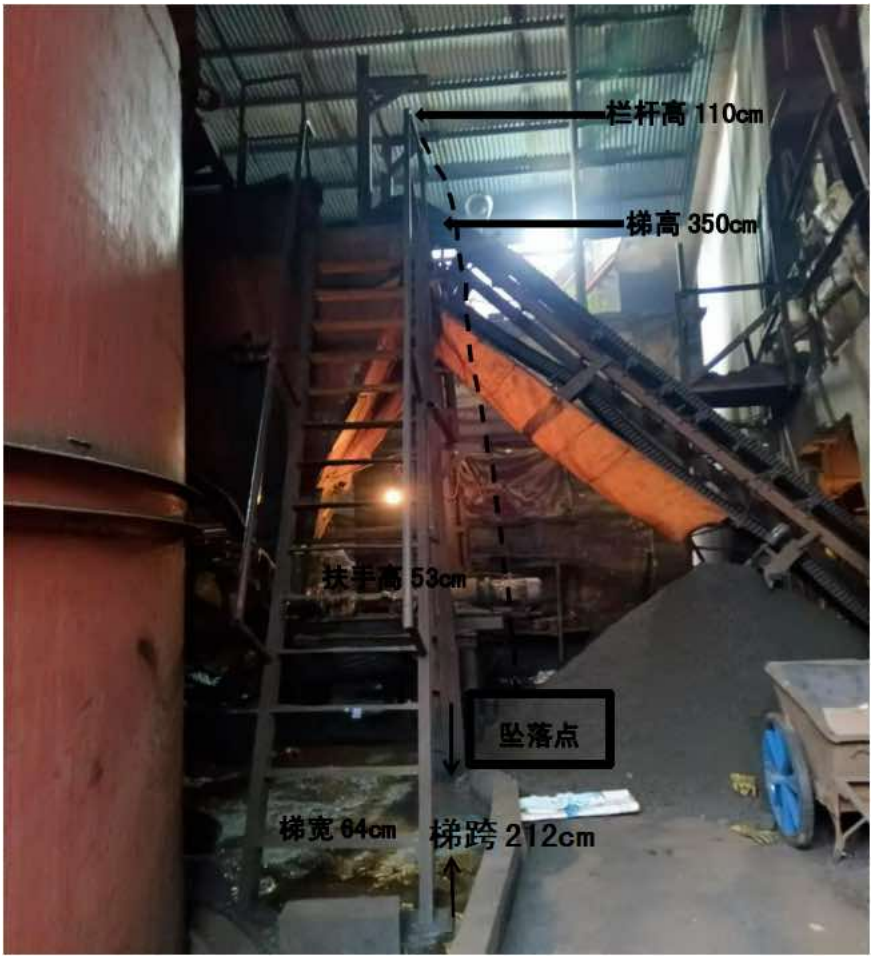
图1：事故现场信息图

事故现场位于硫酸锰分公司球磨机岗位楼梯旁矿斗皮带下方地面，罗某被发现时身处楼梯右侧约1米处，面部朝下，头部、鼻孔和嘴角有血工友呼喊无意识；其个人佩戴的安全帽掉落在其身旁约2-3米处，手上戴有手套，安全帽系带及帽壳完整，无损坏、无明显撞击痕迹。

该区域为球磨机工位，工作内容主要是操控球磨机，工序是锰矿经带式输送机投入球磨机研磨，制成锰矿浆水满足下一个工序使用。经现场发区域无视频监控，无目击证人，当班仅罗某一人在岗，其被发现倒地位置上方有一距地面约350cm的锰矿入料口检查作业平台，该平台主要用于输送机将锰矿投入入料口时是否因锰矿粘稠堵塞溢出，当班岗位员工需观察，如有堵塞需使用工器具疏通。经查，该岗位员工日常工作有进出检查的需要，该作业平台通过钢斜梯通行，钢斜梯梯高350cm，梯跨212cm,梯宽64cm,扶手高53cm,栏杆高110cm。检查作业平台面积约为95cm*70cm，设护，栏杆高度110cm。经查，钢斜梯及扶手、检查作业平台防护栏杆完整、稳固，未见松动损坏现象；事发时球磨机、带式输送机等该区域内设施正常，现场未发现因设施设备动能释放造成物体打击伤害的证据和物件。
