八步仁义誉能（广东）电力建设有限公司 “9•23”一般高处坠落事故调查报告

2025-12-29 10:25 来源：八步区应急管理局

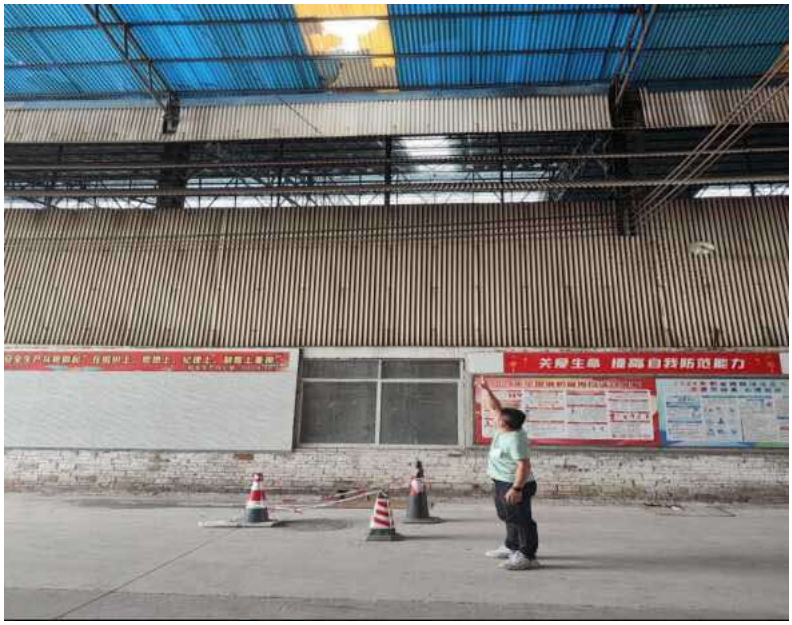
坠落点与地面高度：厂棚破损处至地面高度约为9m，厂棚顶面至生产车间气窗瓦面约为1.5m，气窗瓦面至地面约为7.5m。

厂棚瓦材质：pvc树脂瓦，瓦厚度为1mm。

纪x冲使用的生命线（捆绑绳）：直径6.0mm，结构：PVC，无破断拉力值，在4米处发生破断。

坠落点地面位置：坠落点距离墙体为2.4m。

安全防护设备：当事人佩戴的生命线发生破断、穿戴有安全帽、五点式安全带、防坠器。

其他问题：现场未设置有“必须佩戴安全帽”“必须穿戴安全带”“当心高处坠落”“当心坠物”等安全警示标志牌。

纪x冲安全意识淡薄，未取得高处作业[①]操作证从事高处作业活动。2025年9月23日在开展厂棚顶清理棚面遗留物品和修补瓦面破损点作业过穿五点式安全带，并挂扣有6.0mm生命线，踩在1mm厚老旧的pvc树脂瓦面上，pvc树脂瓦发生破损，致使人员发生坠落，坠落过程中身上挂扣的生重力作用下发生破断，导致人员从9米高处坠落到地面。以上是造成本次高处坠落事故的直接原因。

须穿戴安全带”“当心高处坠落”“当心坠物”等相应的警示标示牌。三是安全隐患排查治理工作不到位。对作业中使用的6.0mm生命线（严禁承重）、钢丝绳夹布置和钢丝绳夹数量未达到3个，不符合国家标准规范[①]，事故隐患未能及时排查整改；缺少事故隐患排查治理情况台账。

（一）誉能（广东）电力建设有限公司：一是要深刻吸取“9·23”一般高处坠落事故教训，举一反三，严格执行特种作业人员持证上岗；强从业人员安全生产教育培训工作，保证从业人员具备必要的安全生产知识，做好作业安全技术交底工作；三是应在有较大危险因素的作业场所设安全警示标志；四是要严格执行安全生产隐患排查治理工作，做好安全风险管控，特别是生命线钢丝绳的选用、安装和质量问题，强化技术和管施，及时发现并消除安全隐患，确保安全生产。**贺州鑫恒新能源有限公司：**一是要加强项目建设安全生产管理工作，定期召开工作会议，及时解决工作问题；二是督促监理单位做好施工方案审查和特殊作业现场旁站工作；三是要处理好项目施工过程中与场地出租方的关系。**广西广合建设项目公司：一是**要严格履行工程监理单位职责，应当审查施工组织设计中的安全技术措施或者专项施工方案是否符合工程建设强制性标准，对不符合条出整改措施；二是对施工单位使用未持有特种作业证人员从事特种作业活动的要及时指正，对拒不改正的应报告业主或行业主管部门。**广西恒希建司**：要加强外包项目安全生产管理，明确双方安全生产管理责任，做好对外来人员纳入本公司安全生产教育培训工作，加强存在交叉作业的现场管安全生产工作统一协调和管理工作。

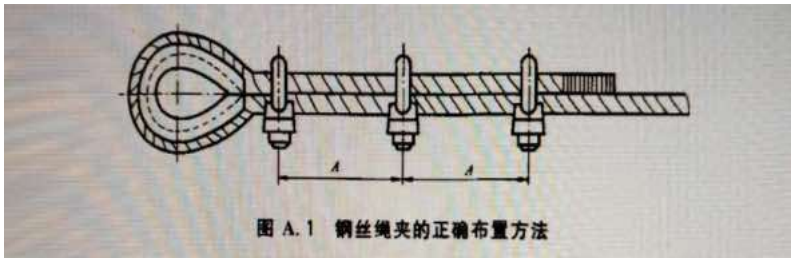
图 A.1 钢丝绳夹的正确布置方法

①《高处作业生命绳规范》GB25543，生命线全部采用直径不低于12毫米的镀锌钢丝绳，应无断丝、断股、灼伤腐蚀、严重变形等缺陷。《钢丝绳夹》GS/T 5976-2006 附录 A.1 钢丝绳夹的布置：钢丝绳夹应把夹座扣在钢丝工作段上，U形螺栓扣在钢丝绳的尾段上，钢丝绳夹不得在钢丝绳上交替布置。A.2 钢丝绳夹的数量：对于符合准规定的适用场合，每一连接处所需钢丝绳夹的最少数量。
