嘉定菊园
上海市嘉定区菊园新区 JDC1-0403 单元 30B-01地块项目“8·25”一般车辆伤害事故调查报告

嘉定区生产安全事故调查组

2023 年 12 月 20 日

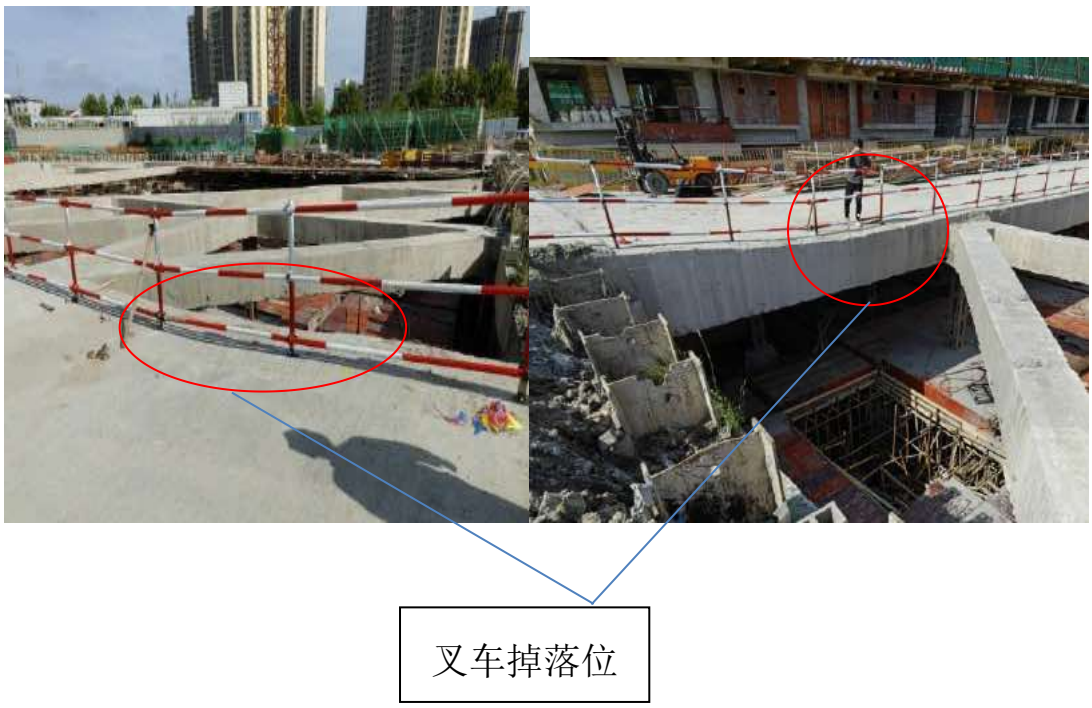
图 4 事发现场位置图

事故现场处于项目工地 2 号楼在建地下空间，叉车首先坠落于地下一层底板尚未进行混凝土浇筑的模板上，模板距离地平面深度 4.3 米，在叉车自重和下落动能冲击下，砸穿木模板最终坠落于地下一层底板的模板支撑体系中，叉车整体坠落大约 7.3 米垂直高度。（见图 4）
