皖江江南新兴产业集中区宿州如建再生资源回收有限公司“2•18”一般车

辆伤害事故调查报告

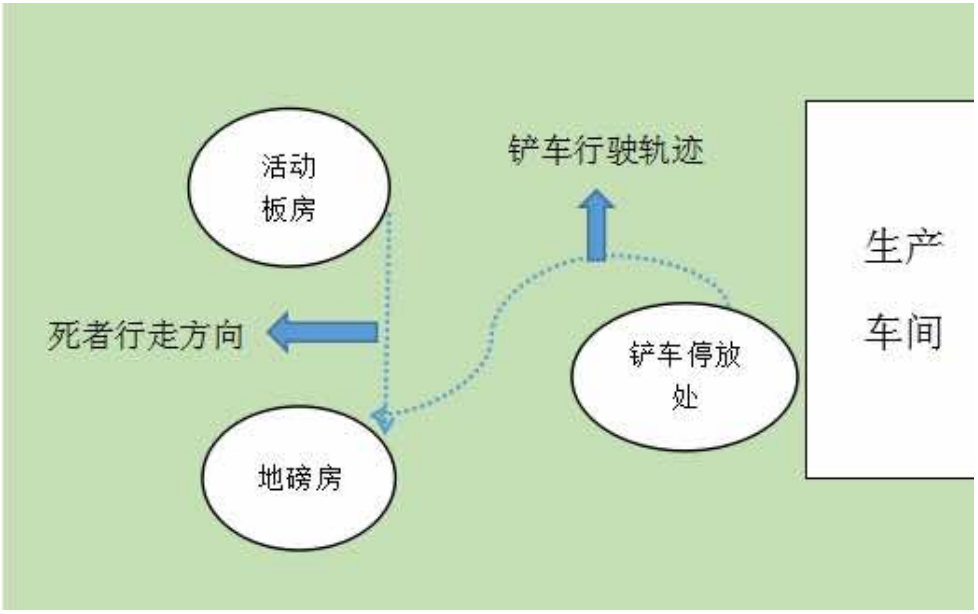
本起事故发生在安徽胜德公司厂区磅房处。事发点段装有监控，但未设置安全警示标牌和隔离护栏，未安装照明装置。

事故铲车为LG853N轮胎式装载机，发动机型号：WP10G2******，额定载重量：5000kg。事故发生前，轮胎式LG853N轮胎式装载机制动系统正常。

铲车驾驶员石*金违反安全操作规程，在夜间操作铲车时未仔细观察周围环境，铲车车斗装有货物升起时遮挡视线，没有发现地磅旁行走的刘*华，前进时将刘*华碰撞致死。

2.宿州如建公司安全生产主体责任落实不到位，未建立安全生产管理制度和安全操作规程，未对从业人员进行安全教育培训，未建立隐患排查制度，未及时消除作业现场安全隐患。厂区内未设置安全警示标志，夜间作业现场无人监管且照明设备数量不足。

（一）宿州如建公司要深刻吸取此次事故教训，严格落实安全生产主体责任，建立健全安全生产各项规章制度及操作规程，全面组织开展安全隐患排查治理，切实加强从业人员安全教育培训。落实落细各项安全防护措施，夜间作业加大巡查频次，在作业现场设置安全警示标志、增设照明设备，确保作业现场安全。

（二）安徽胜德公司要举一反三，全面履行安全生产统一协调管理责任，强化对承租单位安全生产统一协调管理工作，加强对承租单位的监督检查频次，确保同类事故不再发生。要进一步优化厂内道路布局，合理划分人行道和车行道，及时纠治人车混行带来的安全隐患，从源头上防范各类安全事故发生。
