宁乡高新区湖南邦普循环科技有限公司 “1•7”燃爆事故调查报告

来源：市应急局调查评估和统计处　　发布时间：2021-05-25 13:31

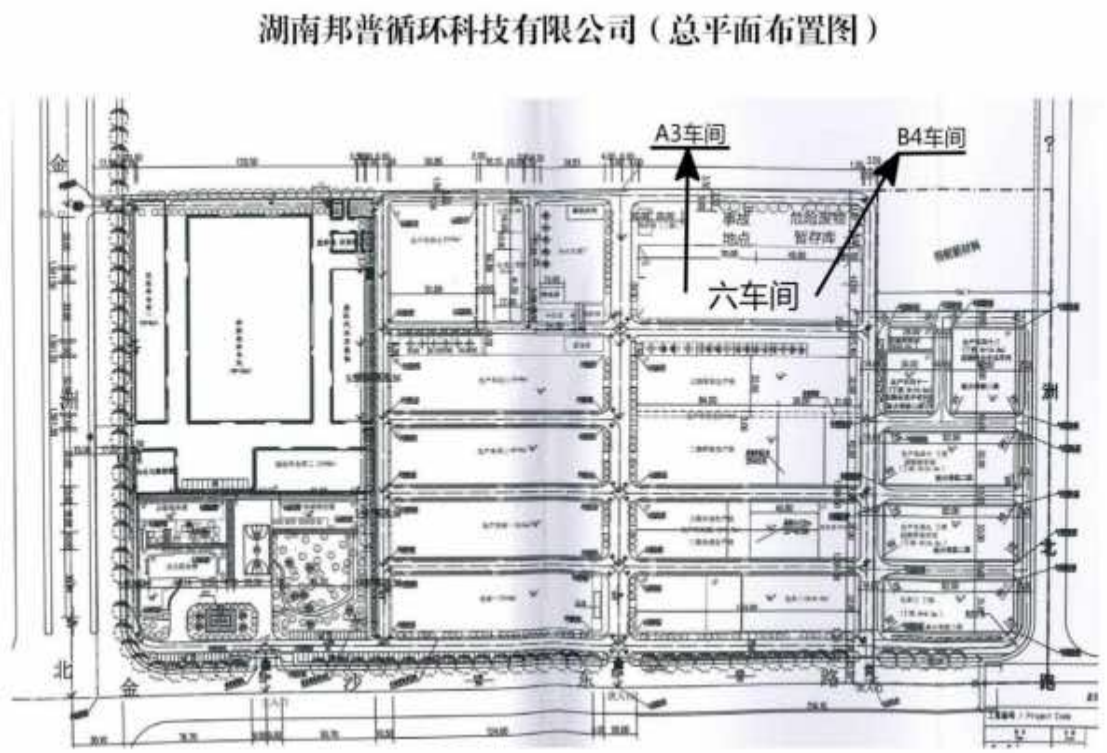
图1　湖南邦普循环科技有限公司平面图

危险废物暂存库位于B4车间北侧（见图1），长约113.3米，东面宽约20米、西面宽约23米，为单层钢结构建筑。该暂存库从2011年开始建设，当时只进行了地面硬化、地面防腐、并设置了围堰。至2015年危险废物暂存库又先后陆续进行了防腐、防渗和硬化处理，增加了围墙、顶棚，暂存库周边设置了泄（渗）漏液收集沟和导流设施。危险废物暂存库从东往西分为三段，中间有墙体隔离。第一段储存废弃劳保用品和废弃油漆桶，第二段储存炭黑渣、废弃石英砂、碳酸锂粗泥、镍带，第三段储存铝渣、钙渣、石墨、粗制酸锂、氢氧化钴。铝渣储存分为两个区域，靠近西侧墙体为铝渣待检区，靠近东侧墙体为铝渣暂存区。

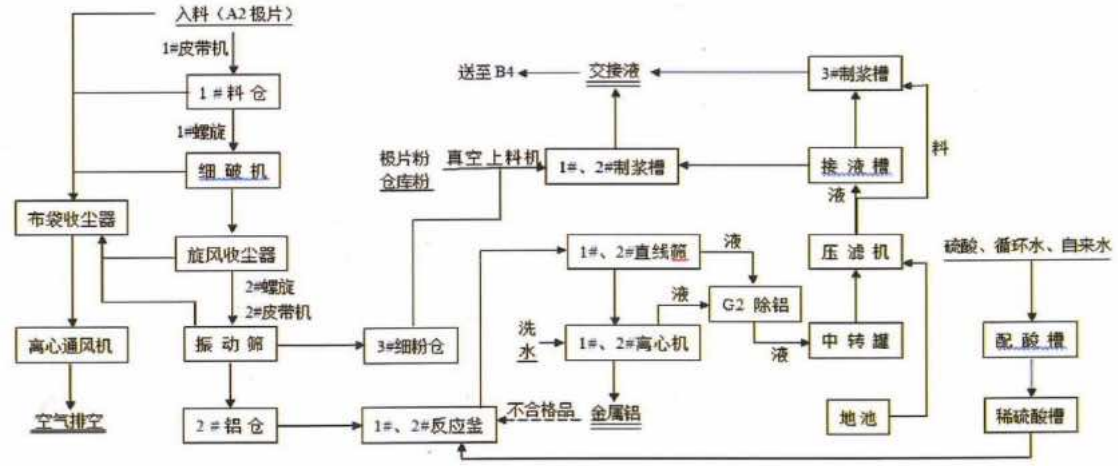
图3　A3车间工艺流程示意图

铝渣为A3车间提取三元废旧电池极片上的镍、钴、锰过程中所产生的附属产品。邦普科技公司2018年8月15日开始执行的铝渣生产工艺流程为：废旧电池极片从A2车间输送至A3车间进入1#料仓，经过细破机，废旧极片被打成小碎片（2012年12月22日开始执行的工艺前期流程为：废旧电池极片经过粗破机破碎后，先后经过电加热钢带炉和锤片式破碎机，被打成小碎片。后续工艺流程不变），在碾压撕扯中，部分铝箔和表面粉料被机械分离，物料经过振动筛，筛上物为铝渣，铝渣表面附着大量的正极材料，筛下的极片粉料直接送往B4车间制浆，用于后续工艺。铝渣输送到反应釜中与稀硫酸（0.5mol/L）混合，经过20分钟的高速搅拌，使铝渣和粉料分离。固液混合物经过直线筛后，铝渣送至离心机洗水、甩干，铝渣装袋后送至危险废物暂存库

待检区，刚出来未冷却的铝渣不允许堆垛，检测合格后才允许在危险废物暂存库存放区堆码（在待检区主要检测钴镍残指标，最终铝渣的钴镍残留总含量控制标准在4%以下为合格，检测结果一般需要一天）。铝渣储存数量达到装车要求后，直接向外销售。
