重庆市应急管理局
关于重庆涪陵万达薄板有限公司“10·14”一般高处坠落事故调查报告的批复

重庆涪陵万达薄板有限公司
“10·14”一般高处坠落事故调查报告

重庆市政府事故调查组

2025年1月

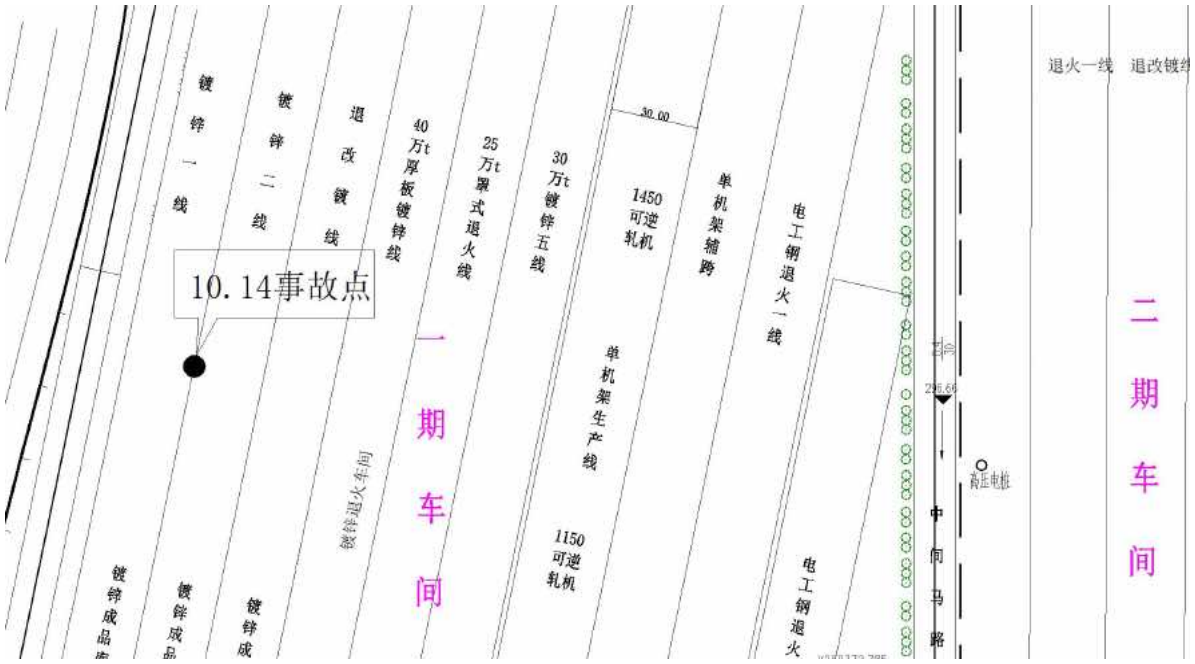
图 1　事故位置平面图

事故发生点为一期镀锌车间镀锌一线、镀锌二线之间的屋面换瓦区域。事故位置平面图如下图1。

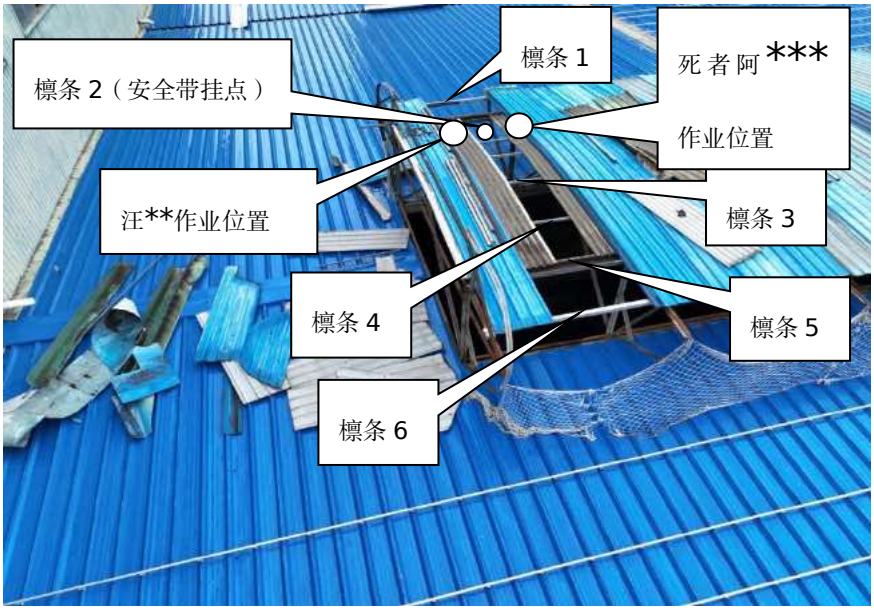
图 2　工人作业位置及安全带挂点图

现场可见已拆除气楼顶部宽约 2m 的蓝色彩钢瓦，下一层灰白色彩钢瓦拆除宽约 1m，露出长约 7m 的空洞和 6 道檩条，一根安全带的安全绳和肩带部分系挂于第 2 道檩条。事故发生时，两名工人分别蹲在安全带挂点两侧的灰白色彩钢瓦上，安全带挂点位于工作面下方（低于工人脚站立位置）。气楼外围部分区域设有安全立网。现场未设置生命线，檩条之间未设置安全平网，部分已拆除的彩钢瓦堆放在旁边。工人作业位置及安全带挂点见下图 2。

作业人员在屋面高处临边作业时，未按规定[1]系挂安全带，

[1]《坠落防护装备安全使用规范》（GB/T 23468-2009）第 5.2.2.3 条：“使用坠落悬挂安全带时，挂点应位于工作平面上方”。

且作业现场未按规定[2]设置安全平网；高处坠落时瞬间冲击能超过安全带承受范围致其断裂，是本次事故的直接原因。

[2]《建筑施工高处作业安全技术规范》（JGJ 80–2016）第 5.2.8 条：屋面作业时应符合下列规定：2.……安装轻质型材板前，应采取在梁下支设安全平网或搭设脚手架等安全防护措施。

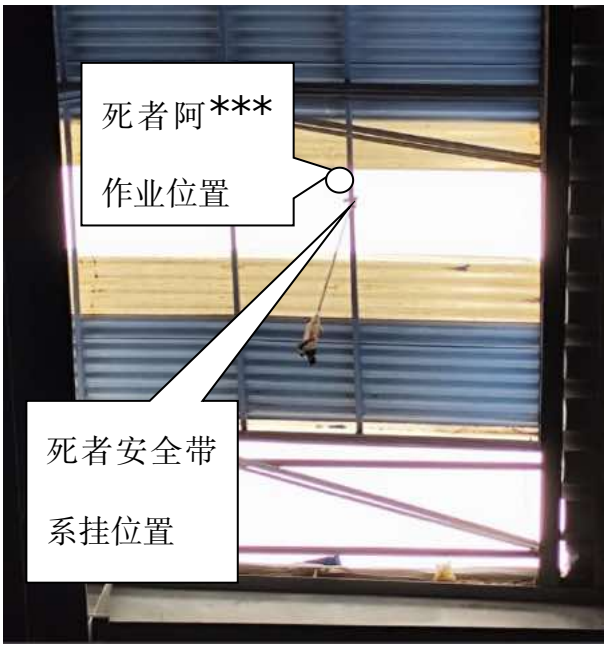
图 3　安全带系挂位置

从厂房内向房顶看，可见屋顶有约宽 1m 空洞，在其中一根檩条上残留有一根安全带的安全绳和肩带部分，安全带长度约 3m，腰带断裂。安全带系挂位置如下图 3。
