道里哈尔滨市道里区2022年老旧小区改造项目施工（第二标段）“5·1”一般坍塌事故调查报告

2023年5月1日9时12分左右，哈尔滨市道里区2022年老旧小区改造项目施工现场发生一起一般坍塌事故，造成1名作业人员死亡，直接经济损失约130.3万元。

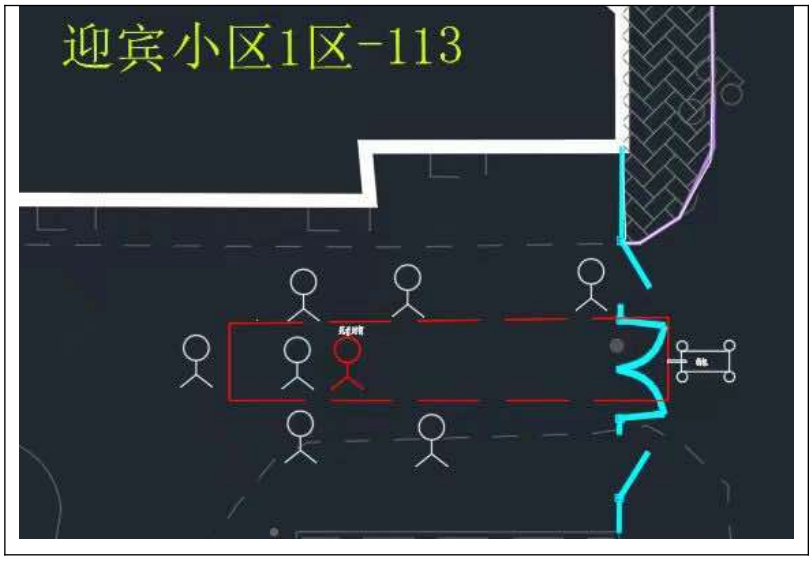
施工作业人员冒险进入没有进行支护的沟槽中进行作业[2]，是引发该起事故的直接原因。

发生事故的地址在道里区窑地头道街迎宾住宅小区111栋与113栋间，如下图。

现场待施工完成后需要回填的管沟长度为15米，管沟已回填位置开挖宽度为1.9米，未回填的排水管连接的排水井位置开挖宽度为1.4米，坍塌位置最宽宽度为4.1米，现场测量安装排水管位置的沟槽底距地面深度为2.95米；开挖管沟内靠近111栋楼房的管沟侧壁与待安装排水管平行走向的给水管距离地面为1.7米；现场在回填位置管沟上方停放一台挖斗尺寸为0.9米*0.9米的“斗山”牌挖掘机。

现场开挖沟槽地表以下1.5内为含有砖渣的杂填土、地表1.5米以下至沟槽底为素土，素土含水率较大。
