吴忠市众强固废利用新型材料有限公司“4•10”一般机械伤害事故调查报告

索引号	640302001/2023-00534	文号		生成日期	2023-10-31
内容分类	主动公开	发布机构	利通区政府办公室	责任部门

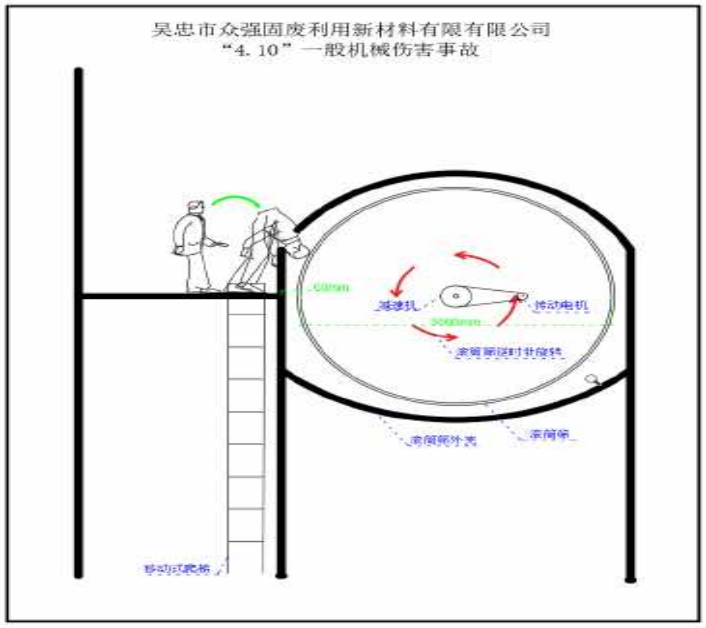
1事故位置示意图

2023年4月10日17时20分许，吴忠市众强固废利用新型材料有限公司粉碎车间操作工殷*旦发现滚筒筛筛眼堵塞，殷*旦在安全管理人员郭天科不在现侧爬梯爬到宽约0.4米的滚筒筛平台上，在滚筒筛未停机的情况下打开滚筒筛挡板，拍打滚筒筛筛网，在拍打的过程中衣物挂到运行的筛片上，将殷之间，郭*科到粉碎车间后发现滚筒筛设备冒烟、运行不畅，车间操作工殷*旦不在车间，立即给操作室打电话，要求断电停机。断电停机后郭*科殷*旦卷入筛筒与筛片之间，郭*科立即给生产厂长陈*清和主要负责人叶*兵打电话汇报事故情况，并组织抢救殷*旦，拆解开滚筒筛侧门后发现殷*旦分许将殷*旦从设备中抬出后，发现殷*旦无生命特征。
